关于呈报《宁夏德昌铁路物流有限公司“7·06”一般窒息事故调查报告》的报告

宁夏德昌铁路物流有限公司“7·06”一般窒息事故调查报告

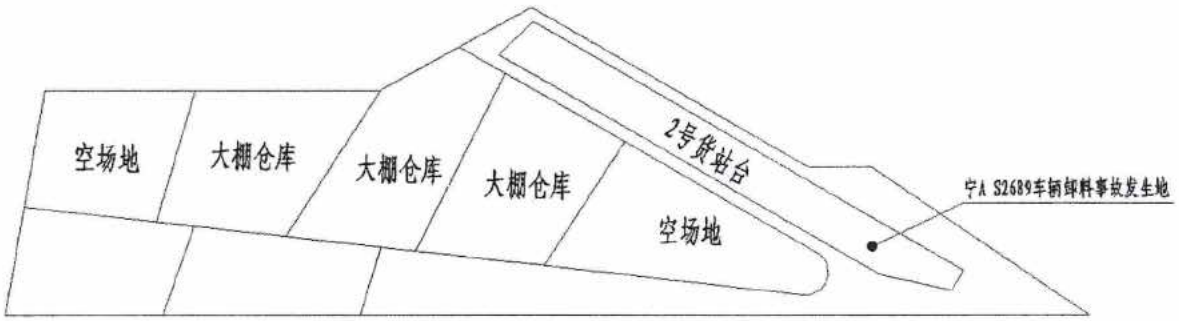
图1：宁夏德昌铁路物流有限公司“7•06”一般窒息事故现场平面图

1.现场勘验情况：经现场勘验，事故发生地位于宁夏德昌铁路物流有限公司2号货站台东侧，站台用于堆放物料焦炭，站台东侧停放一辆普通货运半挂车，车牌号为宁AS2689，挂号晋J5B99，车辆型号为陕汽重卡德龙X3000自卸车，车身总长15.8米，车厢长11.5米，宽2.5米，高1.8米，车身自重16.5吨。经查看视频监控，车辆在卸料时，周边无其他人员、车辆以及其他设备设施，驾驶员李卫强头部佩戴安全帽。

经现场勘验、询问调查、查看视频监控、综合调查分析认定，该起事故是一起普通货物运输车辆在宁夏德昌铁路物流 2 号货站台卸料过程中，驾驶员李卫强违反车辆卸料操作规程，在打开半挂车侧厢门第四个厢板时，被厢板碰到，焦炭瞬间将其掩埋窒息死亡的生产安全责任事故。

（一）严格落实企业安全生产主体责任，健全各项岗位责任。宁夏德昌铁路物流有限公司要深刻汲取此次事故教训，建立健全安全管理制度、岗位责任制、组织机构等机制保障，逐站台排查卸料作业盲区、堆料坍塌风险、作业区域划分、现场防护设施，

重点排查车辆偏载卸料，驾驶员停留在车厢卸料口正下方、侧面溜料危险区等违规行为，及时消除潜在的安全风险。落实专人全程旁站监护责任，所有焦炭卸料作业必须配备现场监护人，监护人要全程紧盯车门开启、卸料状态、人员站位、料堆变化等情况，全程制止人员进入危险区域，提前预判卸料过程存在的风险，该叫停的要立即叫停，该疏散人员的要立即疏散，坚决守住最后一道安全防线。
