光明区凤凰街道龙光玖龙台二期项目工地“5·29”起重伤害事故调查报告

日期：2019年 11月 13日 信息来源： 光明区 字号：

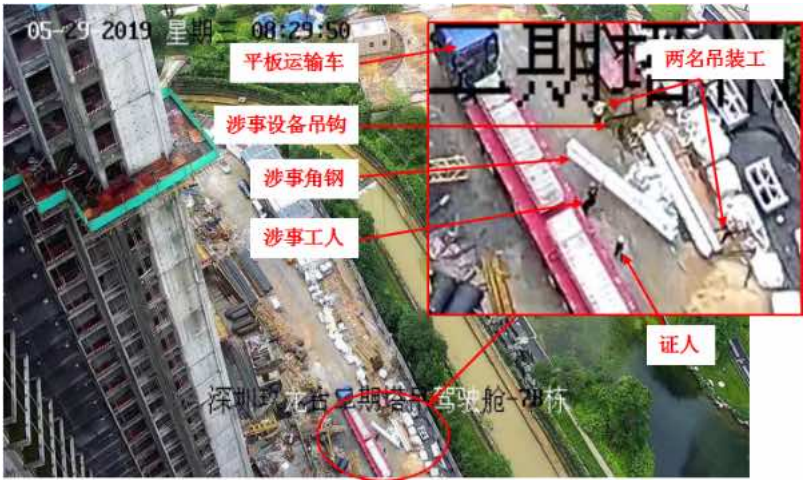
2019年5月29日上午8时20分左右，在龙光玖龙台项目二期7C栋西南侧幕墙材料加工堆场，颜乐齐指挥7C号塔式起重机进行角钢过程中，因涉事角钢的堆放区域在7C号塔式起重机最大作业半径范围外，颜乐齐指挥7C号塔式起重机进行吊装，并产生斜吊，当涉起后，发生平移摆动，导致颜乐齐被撞击并挤压在涉事角钢与停在事故现场附近的平板运输车之间，经送医院抢救无效死亡。

图一　事发时的监控视频画面

1.颜乐齐安全意识淡薄，在未取得建筑起重信号司索工证的情况下，违章从事塔吊指挥工作，且在指挥塔吊吊装作业时，违反《吊装安全专项施工方案》，对位于7C号塔式起重机最大作业半径范围外的涉事角钢进行指挥吊装，产生斜吊，当涉事角钢被吊起后，摆动，导致颜乐齐被涉事角钢撞击并挤压在涉事角钢与平板运输车之间。

4.起重吊运作业应严格遵守十不吊，吊运物品要确保在起重机吊臂的正下方，不得超出起重机回转半径，严禁斜拉、斜吊。
