# 灵川县潮田乡灵川益拓建材有限公司“8·19”一般高处坠落事故调查报告

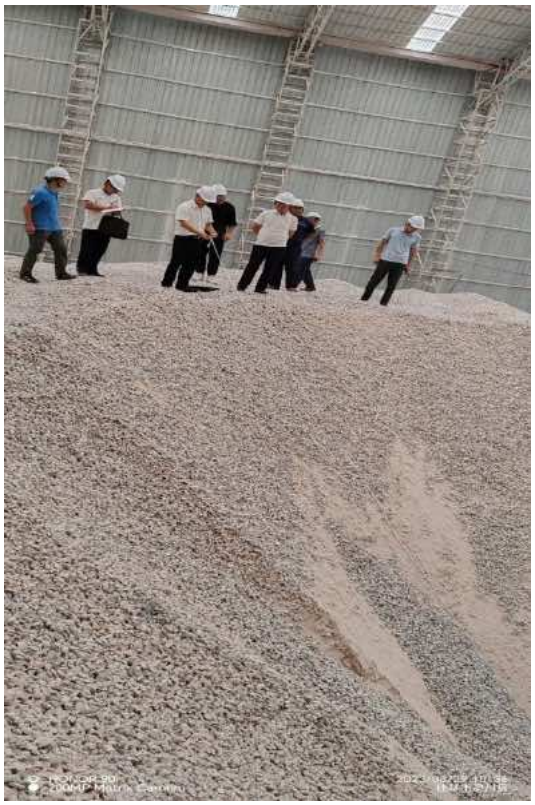
事故发生在破碎系统成品料库第二列第四个下料口漏斗口处，该漏斗上部碎石堆边缘直径约11米，漏斗下部石渣出料口为正方形，规格约1.5米*1.5米。漏斗的斜坡长度约为5-6米，局部长度约2.8米。漏斗斜坡坡度角约50度，见事故现场示意图。

**a** 进入事故现场一号门

**b** 调查组人员站在漏斗顶部

**c 事故现场**

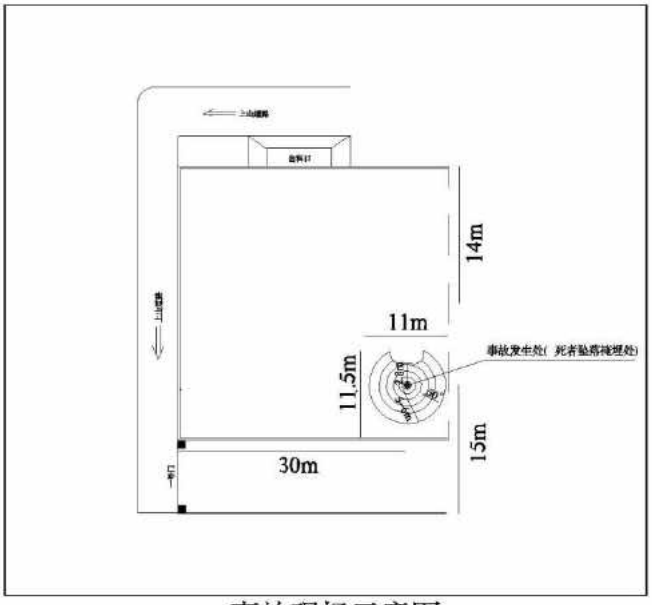
**d 事故现场示意图**

1.人的因素：丁某峰安全意识淡薄，在无人监护的情况下独自冒险进入成品料库，不慎从形成深坑状的石渣下料口边缘滑入下料口，下料口上部碎石随着丁某峰踩踏滑落，并堆埋至丁某峰胸部处，经医院抢救无效，最终因机械性窒息死亡。

2.物的因素：成品料库碎石堆积过高，无安全防护设施。

安全设施要严格按照安全设施“三同时”的要求进行设计、施工、投入生产和使用，要对设计漏项、短板进行补充设计，确保破碎系统、成品料库安全设施有设计、有施工、有验收，切实起到安全防护作用。

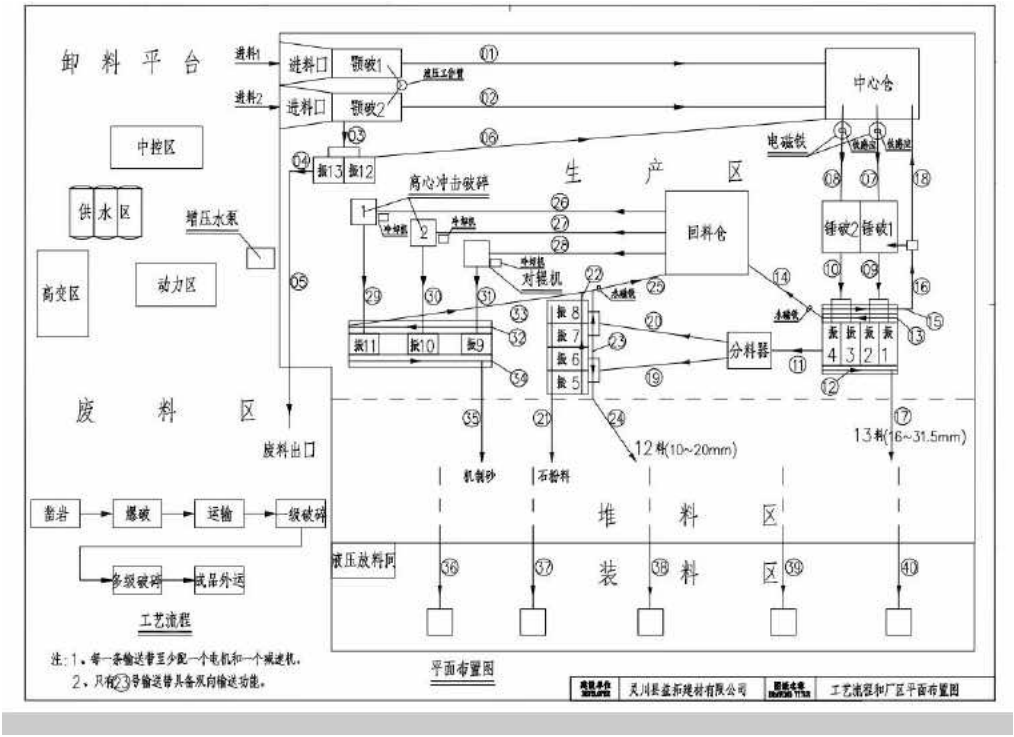
**e 益拓建材有限公司破碎车间作业流程图**

破碎车间工艺流程：该矿山采出的石灰岩矿质量稳定，可直接运送至破碎站加工。本矿山的破碎站设置形式为固定破碎站，矿山一破车间设有 1 台颚式破碎机，平行布置，工业场地内设置二破、三破、四破系统，破碎系统主要包括破碎及皮带运输。矿石经采场道路运输至一破卸料平台，粗碎后通过皮带机输送至二破，在二破中碎后经皮带输送机送入筛分，检查筛筛分后，＞35mm 粒级的进入三破，进行细碎，≤35mm 粒级的物料与二破筛分的≤35mm 粒级的物料一起经长胶带运输至四破喂料库，在四破中进行立轴破碎后再经过皮带机输送到筛分机，分级筛分后即产生骨料产品（机制砂、石粉、10-20mm 和 16-31.5mm），产品由皮带机输送至成品库分别堆存。
