南山西丽南路8号综合楼装修工程“5·22”一般高坠事故调查报告

2023年5月22日11时31分许，在南山区西丽南路8号综合楼装修工程施工现场，一名工人在进行拆墙作业时，发生一起高坠事故。事故造成1人死亡，直接经济损失约110万元人民币。

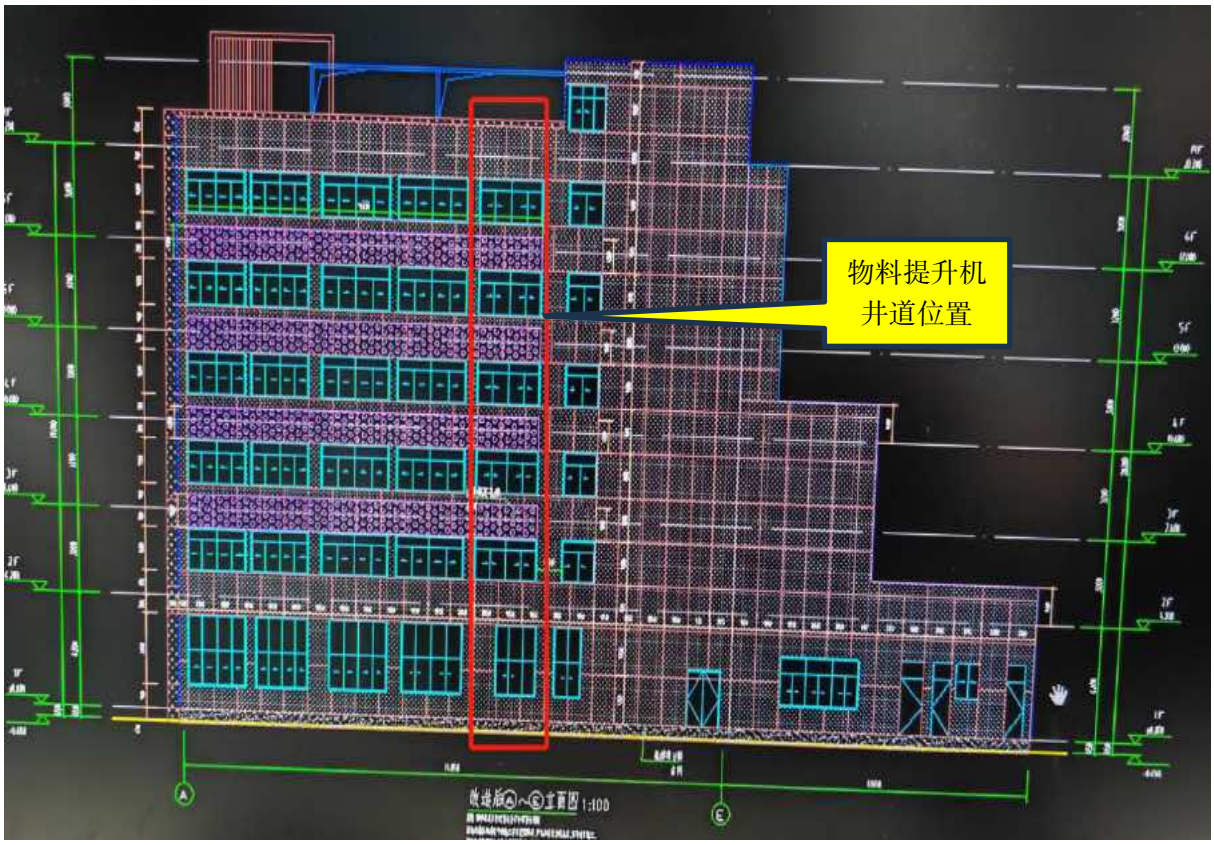
图 2　8 号综合楼物料提升机安装位置示意图

2.事发现场，西丽南路 8 号综合楼外立面搭设有脚手架，靠石鼓路一侧安装有物料提升机（图 2），脚手架及物料提升机外侧均搭设有安全防护网，防护网搭设严密、未见破损、脱落，物料提升机底部外侧搭设有双层防护棚，防护棚顶四周防护栏及防护网完整，防护板未见压垮、脱落（图 3、图 4）。

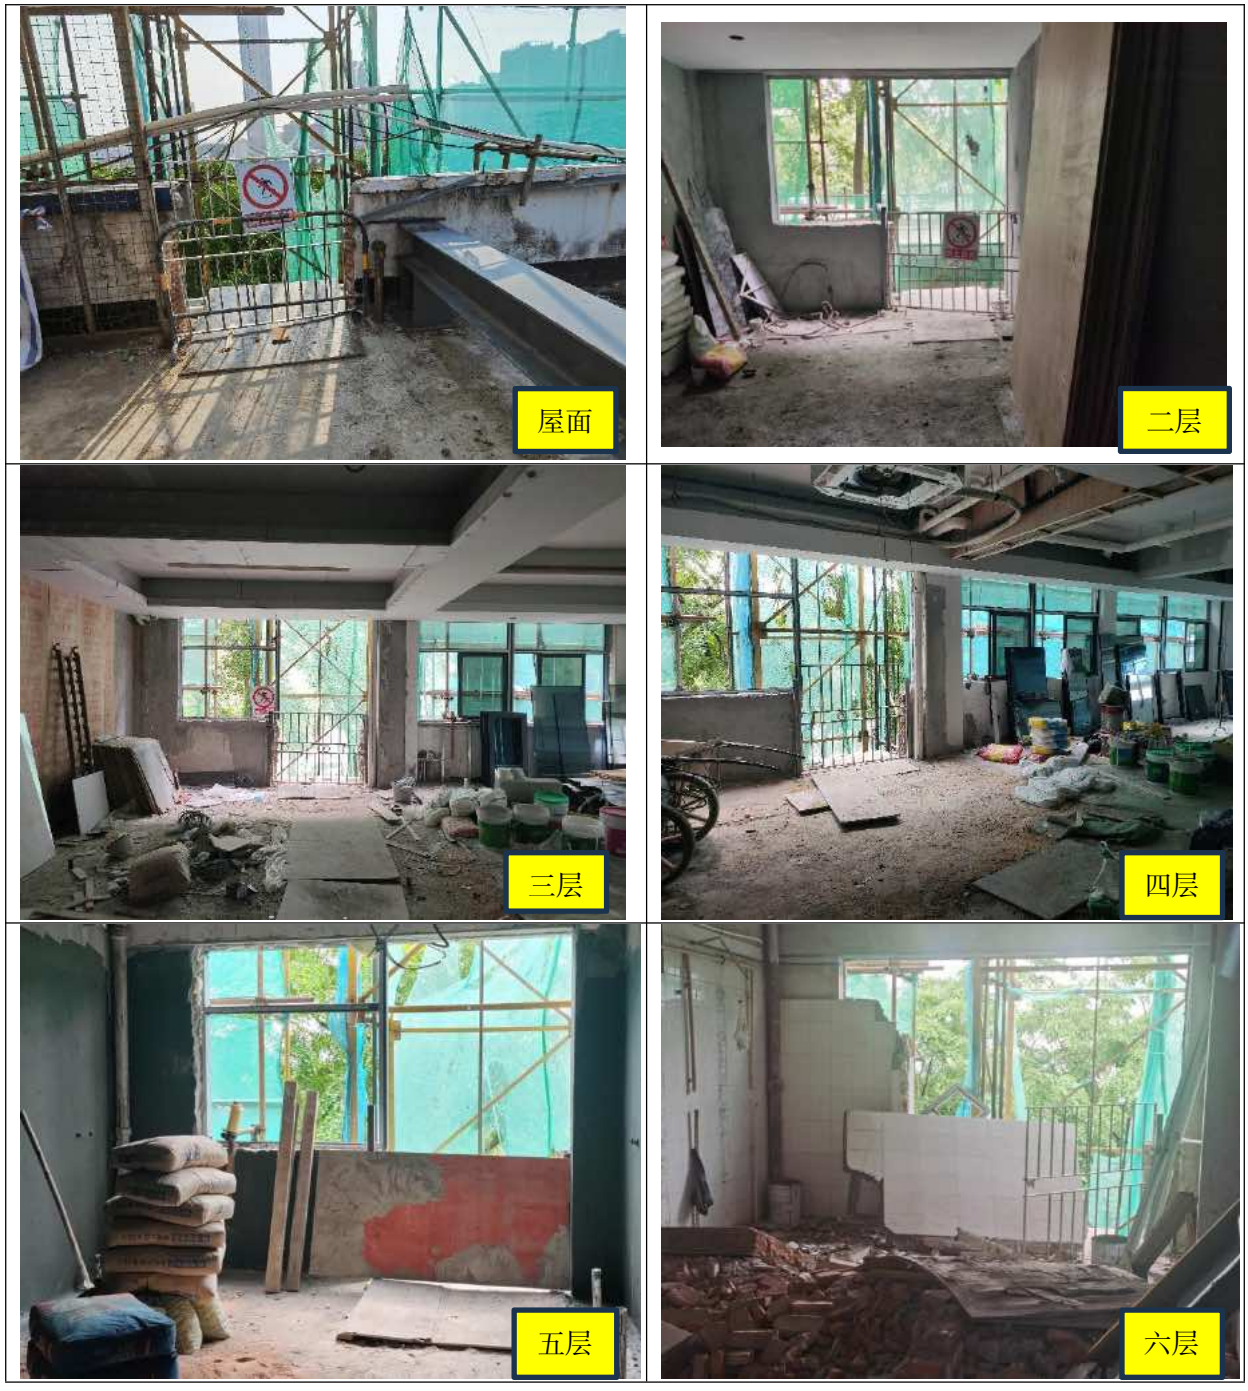
图 8 勘验时各层施工状态

5.与物料提升机连接的各层建筑室内原为卫生间,装修施工后各层功能有所改变，并且施工进度各不相同，其中二、三、四层及屋面在物料提升机通道口安装有防护门并加锁；五层未安装防护门，只用木模板挡住通道口；六层通道口被一堵倒下的砖墙挡住，防护门未关闭（图8）。
