南山街道深圳珉丰集装箱服务有限公司D堆场“6.6”一般车辆伤害事故调查报告

时间：2021-08-20 来源：南山区应急管理局

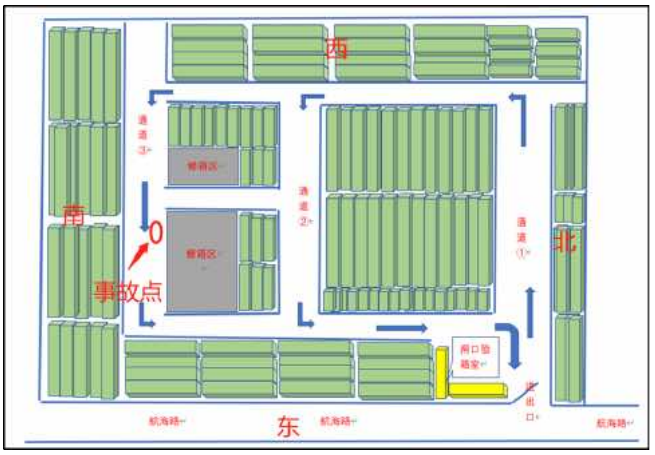
图1：视频监控截图

1.查看事发当日监控视频发现，身穿白色工作服的堆场员彭某科（死者）由靠南侧通道3中间位置山东海丰船公司集装箱堆垛下方走出，朝北走到通道3中间，再向西行走约20米后面对南侧马士基船公司集装箱堆垛停下，此时彭某科站在通道3中间背对修箱区，抬头向南侧马士基船公司集装箱堆垛眺望找寻集装箱。同时，蒋某文驾驶编号为粤B-19XXX的堆高机，在场内通道3由东向西行驶，根据地面车辙测量，蒋某文驾驶堆高机行驶了约45米后，堆高机左前轮撞到彭某科并从其身上压过。堆场

地面未设置限速标志、交通标线指示，地面较平整无坑洞、沟槽。（见图1、图2）
