临海大洋临海市永隆玻璃制品股份有限公司“7•24”一般物体打击事故调查报告

经调查认定，临海市永隆玻璃制品股份有限公司“7•24”一般物体打击事故是一起因玻璃下片工安全意识淡薄，未按照操作规程对钢化玻璃进行捆绑操作，造成人员伤亡的一般生产安全责任事故。

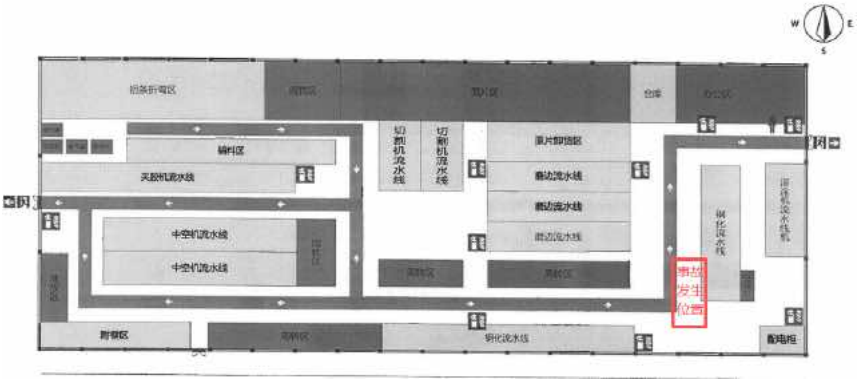
图二：事故车间平面图

永隆玻璃制品公司仅有一个生产车间（见图2），内设有夹胶机流水线、中空机流水线、切割机流水线、磨边流水线、钢化流水线、滚涂机流水线。发生事故的区域为钢化流水线下料口附近。

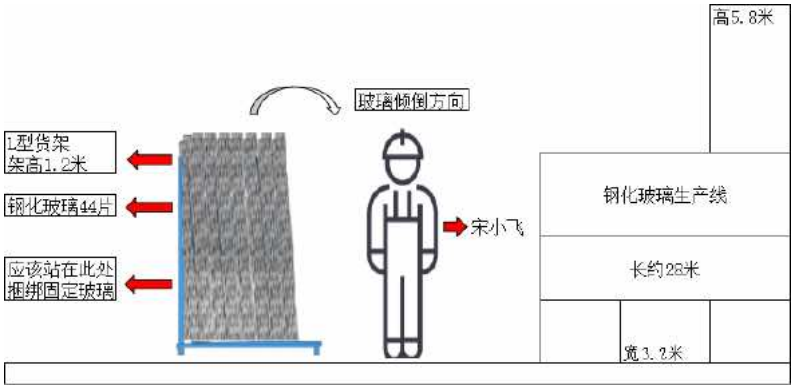
图四：事故现场示意图

7月24日凌晨4时30分，永隆玻璃制品公司生产线的一批钢化玻璃强化完成，需要转运进行下一步工艺，下片工宋小飞站在L型支架的玻璃前进行捆绑，在捆绑玻璃的过程中，钢化玻璃发生倾倒压其身上，正在寻找液压叉车的同组下片工李洪波听到玻璃倒下的声音，回头看到玻璃压着宋小飞的下半身，下层的钢化玻璃已碎裂，上层的玻璃未碎。此时宋小飞意识清醒，还在呼救。

宋小飞未按规定[]落实岗位安全责任，违反钢化玻璃捆绑操作规程，在无人配合扶住玻璃的情况下，从玻璃前方进行捆扎，导致钢化玻璃发生倾倒压其身上，致其死亡。

（一）临海市永隆玻璃制品股份有限公司要认真吸取此次事故教训，落实全员安全生产主体责任，建立健全安全生产规章制度和安全操作规程；加强对从业人员的安全生产教育和培训，保证从业人员具备必要的安全生产知识，熟悉有关的安全生产规章制度和安全操作规程；及时如实向从业人员告知作业场所和工作岗位的危险因素、防范措施和事故应急处理措施；全面落实安全风险分级管控和事故隐患排查双重预防机制，及时消除生产安全事故隐患，确保安全生产。
