北京久安建设投资集团有限公司“4.14” 一般其他伤害事故调查报

北京久安建设投资集团有限公司“4.14”一般其他伤害事故调查报告

2021年4月14日9时40分左右，位于天津市河西区渌水道与淇水道之间，梅林路地铁站南侧的解放南路PPP项目洞庭路雨水泵站1号初期雨水调蓄池工程施工基坑内发生一起其他伤害事故，一人被长臂挖掘机铲一人死亡。

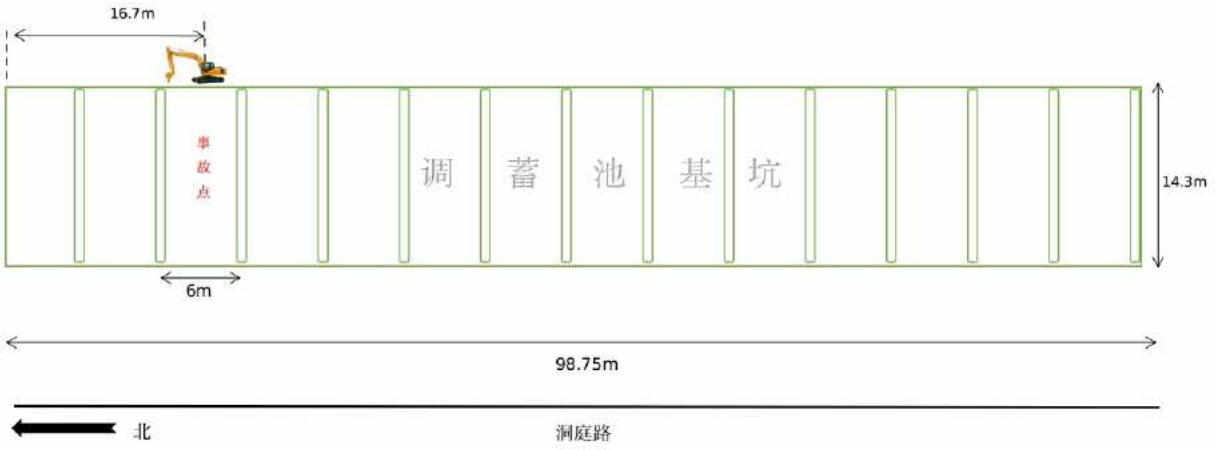
调蓄池示意图（图1）

解放南路地区海绵城市PPP项目洞庭路雨水泵站1号初期雨水调蓄池工程属21个新建项目之一，属于洞
的一部分，服务范围北至渌水道、双林道、南至南兴道，东至微山路，西至洞庭路，面积约1011.56㎡。工
调蓄池泵站工程，进出水管道以及附属构筑物，调蓄池主基坑内尺寸为：长98.75m,宽11.55-14.30m,开
13.00m。支护方式采用钻孔灌注桩+三周水泥搅拌桩的支护形式。基坑竖向设置三道支撑，第一道支撑
（600*800），支撑于1000*800冠梁上，第二道支撑为钢筋混凝土（700*900），支撑于1200*900腰梁上，
钢管（Φ609，t=16）,支撑于4000*300*18*11双拼H型钢围檩，支撑水平间距为6m。（图1）
