墨玉县博斯坦街道墨玉1919商业街项目“5·3”一般高处坠落事故调查报告

墨玉县博斯坦街道墨玉1919商业街项目“5·3”一般高处坠落事故调查组

2024年7月1日

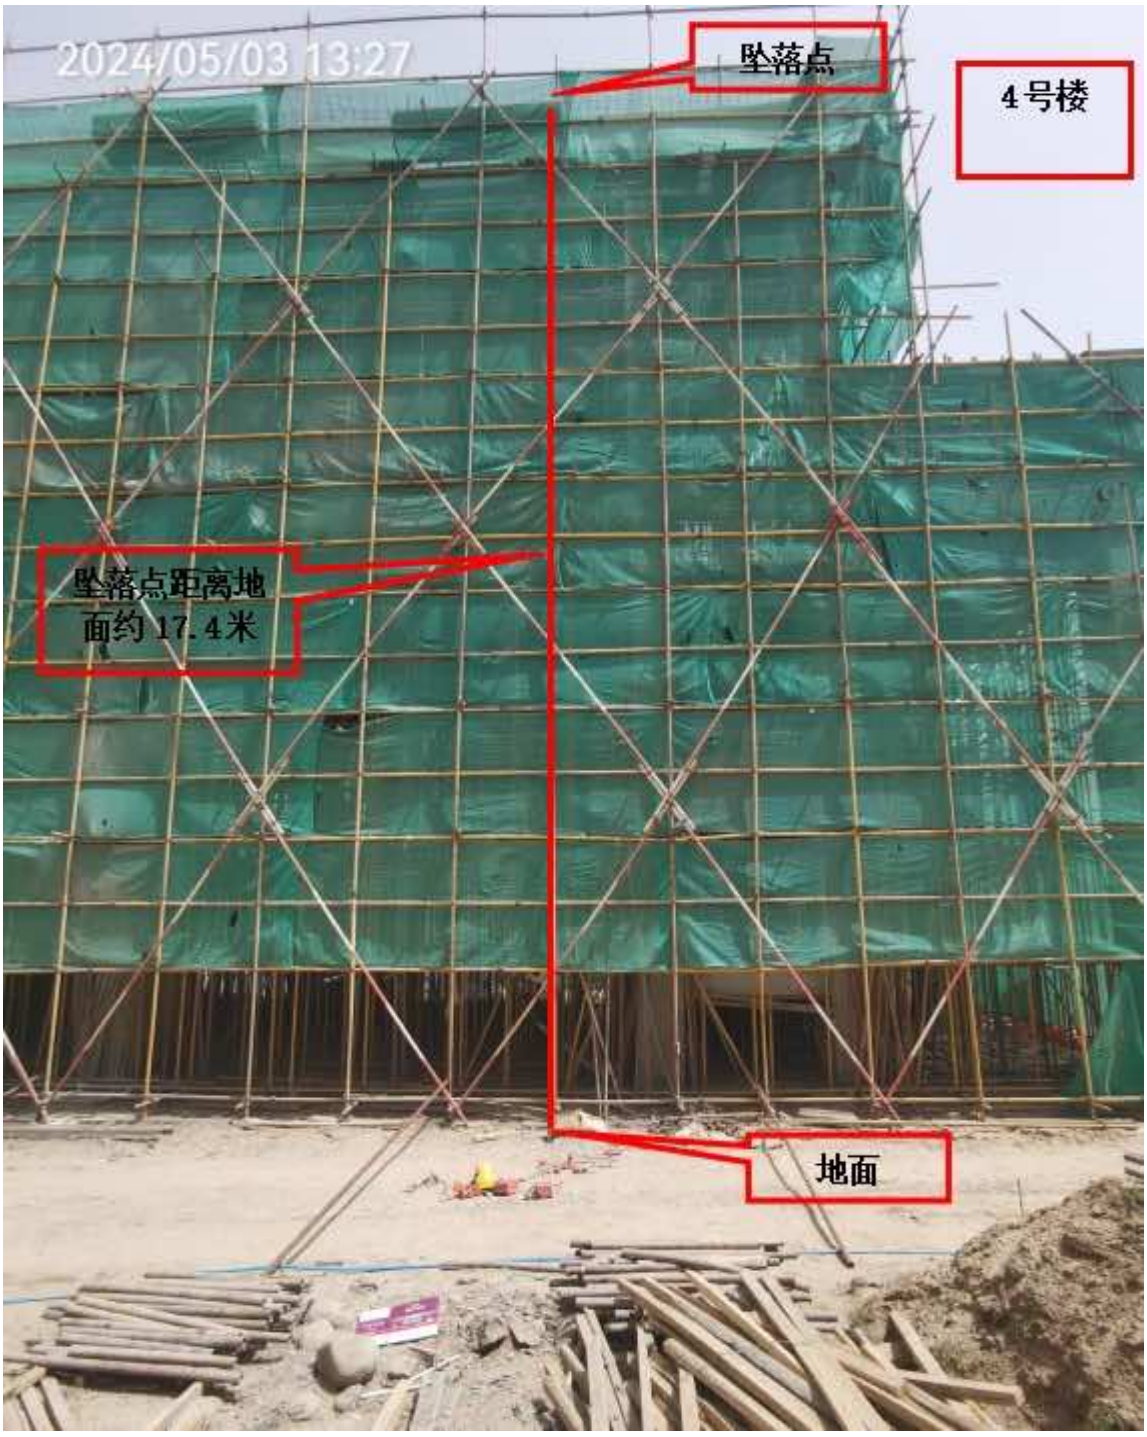
图 1 涉事工地 4 号楼情况

1.事故发生地位于新疆和田地区墨玉县博斯坦街道博斯坦社区墨玉1919商业街项目施工工地4号楼楼顶外架，外架与楼顶持平，楼顶（共2层，一层层高约9.9米，二层层高约7.5米）距离地面约17.4米，外围已架设脚手架硬防护，现场密目网拆除，人员坠落地面为土质地面。
