光明公明中国科学院大学深圳医院（光明）新院项目（原光明区人民医院新院建设工程）精装修工程Ⅲ标段“9·12”一般触电事故调查报告

光明区政府事故调查组

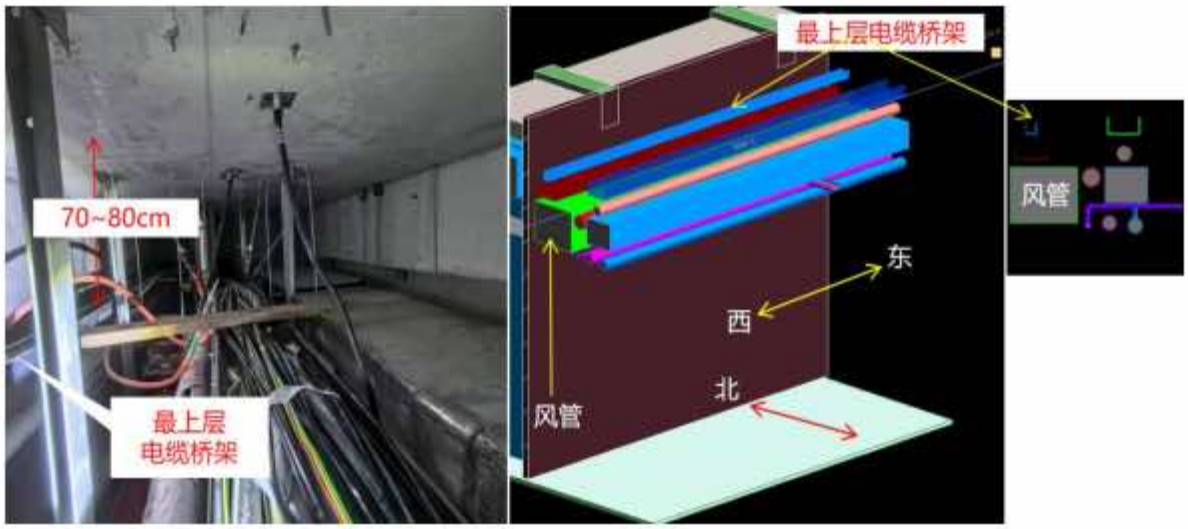
图 3 事发现场作业空间勘查图

事发作业处的吊顶内有多条金属管、槽。有消防管道、有电缆槽、有空调风道；最上层电缆桥架至楼板高度约 70—80cm，作业空间相对狭小。（见图 3）

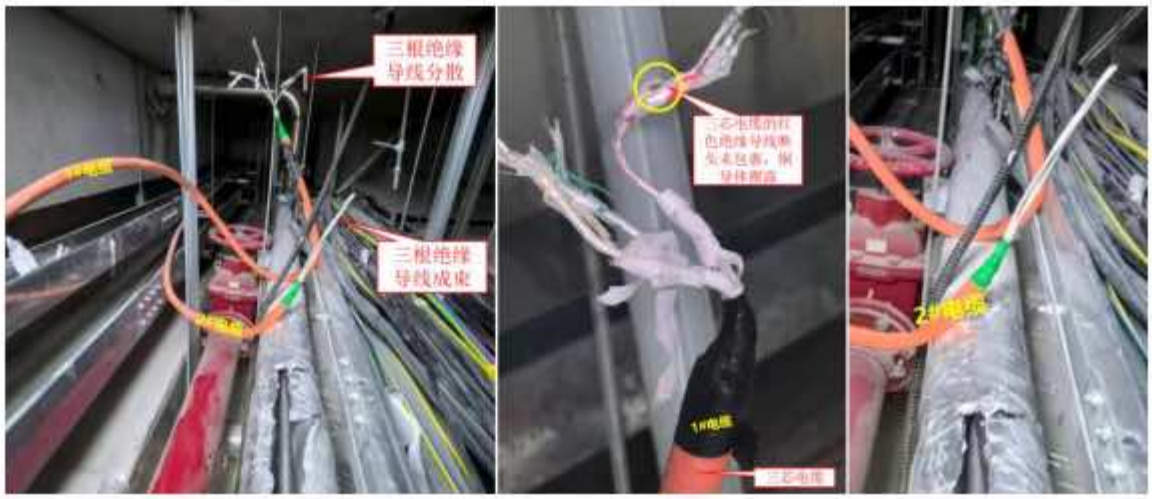
图 4 事发作业处电缆勘查图

吊顶内有各类金属导体（空调风道、水管、电缆桥架、消防水管等），在空调风道及消防水管上方，吊顶内靠南电缆桥架已敷设多条电缆，且电缆无接头无异常现象。在吊顶内靠北最上层桥架上方的空间内有两条端头均未用绝缘包裹的三芯消防电缆线。其中一条电缆线（1#电缆）从配电房方向敷设来，一条电缆线（2#电缆）从洗手间方向敷设来。从配电房方向敷设来的三芯电缆端部约 20cm 已剥去外护套，三根绝缘导线已分离不成束状（三根导线不紧靠在一起），并且绝缘导线与外护套间的隔离套、隔氧层、耐火层、矿物质绝缘层（云母带、氧化镁等）均已被剥开露出铜导体。从洗手间方向敷设来的三芯电缆线端部仅外护套已剥去约 20cm，露出的三根绝缘导线成束状（三根导线紧靠在一起），并且绝缘导线与外护套间的隔离套、隔氧层、耐火层、矿物质绝缘层（云母带、氧化镁等）均未拆开。（见图 4）

事故发生前，1#电缆线一端压接在医疗综合裙楼 3#楼-3 层防火分区 6 消防设备双切箱（配电箱）内贴着“气体灭箱”标签的 1P 断路器输出端，一端敷设至事发位置，2#电缆线一端敷设至洗手间指示牌上方吊顶内，已接到配电箱的 1#三芯电缆线的端头未做绝缘防护。

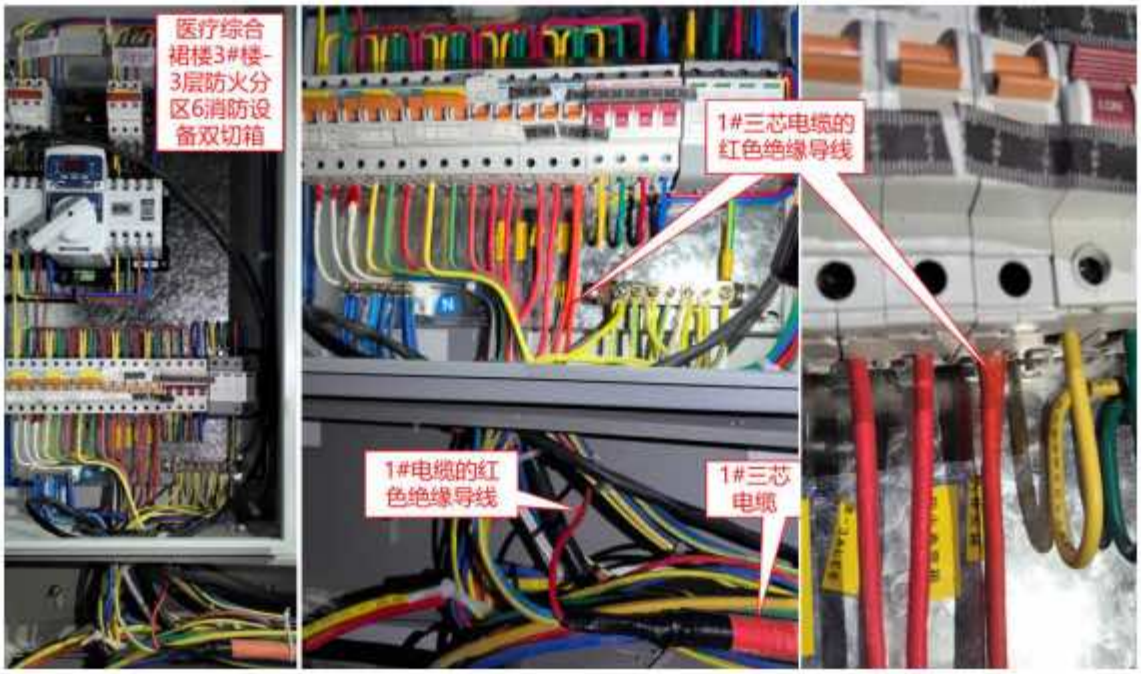
图 5 电缆线（1#三芯电缆线）接线勘查图

从配电房方向敷设至事发位置的 1#三芯电缆，经现场勘查是从医疗综合裙楼 3#楼-3 层防火分区 6 消防设备双切箱（配电箱）引出。1#三芯电缆的火线（红色的 L 线）压接在贴着“气体灭箱”标签的电源控制开关（1P 断路器）的出线端子上。（见图 5）

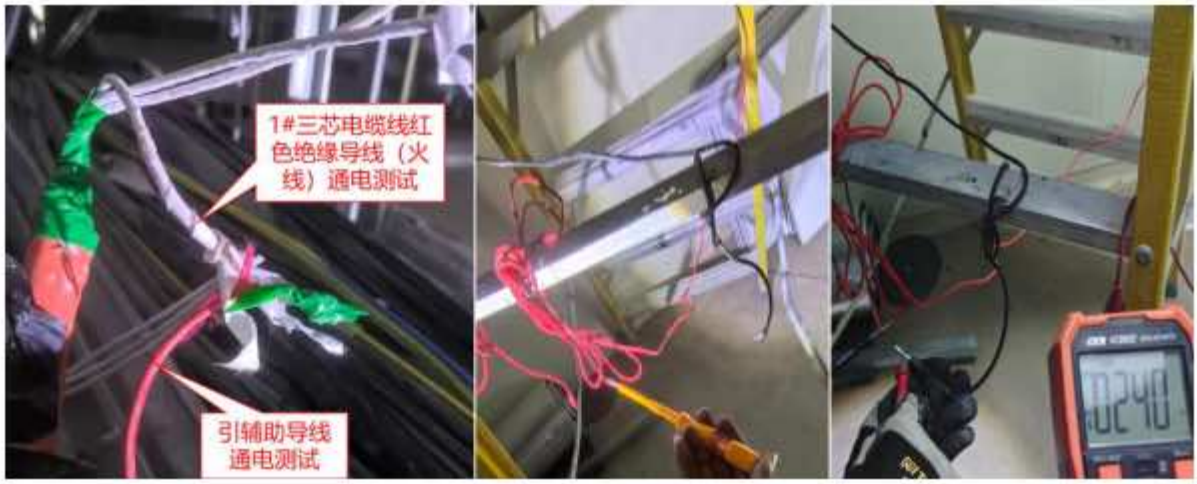
图7 1#三芯电缆线通电勘测图

1#三线电缆线一端从消防设备双切箱（配电箱）引出，1#三芯电缆的火线（红色的L线）压接在贴着“气体灭箱”标签的1P断路器出线端子上。贴着“气体灭箱”标签的1P断路器合闸时，测试事发区域的各金属导体（含各金属管、架、杆等）均无危险电压，1#三芯电缆线在事发位置的断头处裸露的铜导体带有240V危险电压。（见图7）

事发当天，因消防系统联调测试，消防配电箱内的开关合闸送电，导致压接在医疗综合裙楼 3#楼-3 层防火分区 6 消防设备

双切箱内贴有“气体灭箱”标签的1P断路器出线端的1#电缆线带电，1#电缆线在事发位置处的端头裸露的铜导体带240V危险电压。

1.吊顶内与消防设备双切箱内电源控制开关连接的三芯电缆接头不符合《建筑电气与智能化通用规范》（GB 55024-2022）的要求[1]裸露并且带有危险电压，存在触电风险。

[1]《建筑电气与智能化通用规范》GB 55024-2022.8.7.9 导线连接应符合下列规定:1 导线的接头不应裸露，不同电压等级的导线接头应分别经绝缘处理后设置在各自的专用接线盒(箱)或器具内。

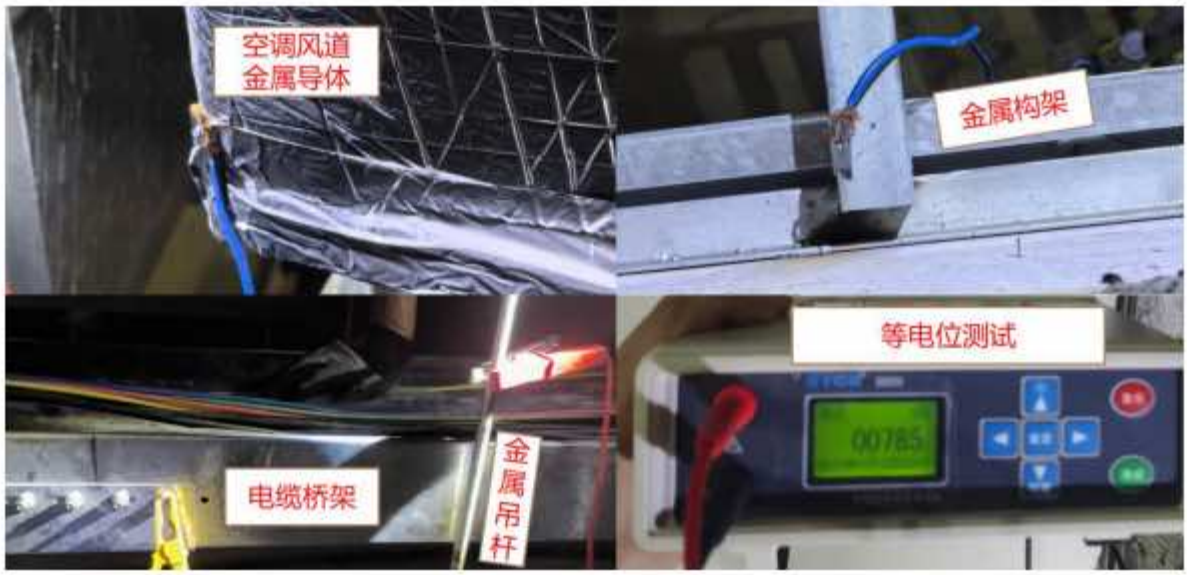
图 8 事发区域金属导体等电位勘测图

事发位置是在吊顶内，吊顶内布设有各类金属导体，有消防水管、空调通风道、电缆桥架、吊杆等，经各金属导体之间以及各金属导体与配电系统的PE点之间进行等电位测试，结果表明，所有金属导体均与大地（保护接地PE线）之间有良好的电气连接，处于同一等电位。（见图8）

2.由消防水管、电缆桥架、空调风道、水管路等接地良好的金属物构成的作业空间狭小，人体与金属物接触，在人接触带电体，电流通过人体与接地良好的金属物构成电流通路，导致触电事故发生时，难以摆脱电源。
