高明荷城上海***建设有限公司“4·16”一般物体打击事故调查报告

2024年4月16日，上海***建设有限公司在佛山市高明区荷城街道***厂房项目发生一起物体打击事故，造成1人死亡，直接经济损失约人民币160万元。

经调查认定，高明荷城上海***建设有限公司“4·16”物体打击事故是一起因人员未按照规范要求使用手动起重用夹钳造成的一般生产安全责任事故。

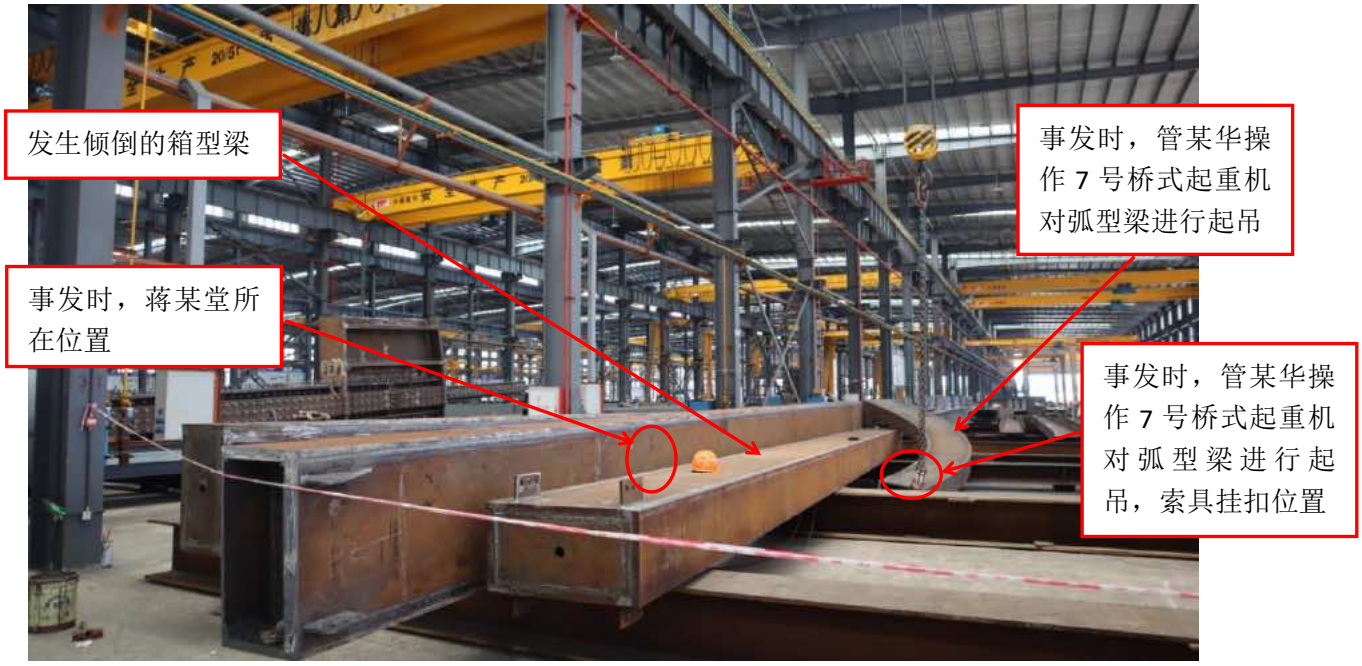
作 7 号桥式起重机[2]对弧型梁进行起吊，弧型梁起吊过程中，弧型梁东端搭着的下面一条箱型梁发生倾倒，压到正在箱型梁北面作业的蒋某堂。事发的弧型梁外弧长约 7.55m，内弧长约 6.95m，宽约 0.7m，高约 0.3m，重 3569kg，弧型梁东西方向摆放，弧型梁东端搭在一条箱型梁上，西端接触地面，弧型梁西端地面有明显的重物碰撞后留下的刮痕。发生倾倒的箱型梁长约 14.5m，宽约 0.85m，高约 0.45m，重 13705.3kg，箱型梁和地面有血迹，地面还放有两支风割枪，风割枪把手连接气管，事发时蒋某堂正使用风割枪对箱型梁进行加工作业。现场还遗留有一顶破裂的安全帽，该安全帽为事发时蒋某堂佩戴。

图 1 事故现场还原情况

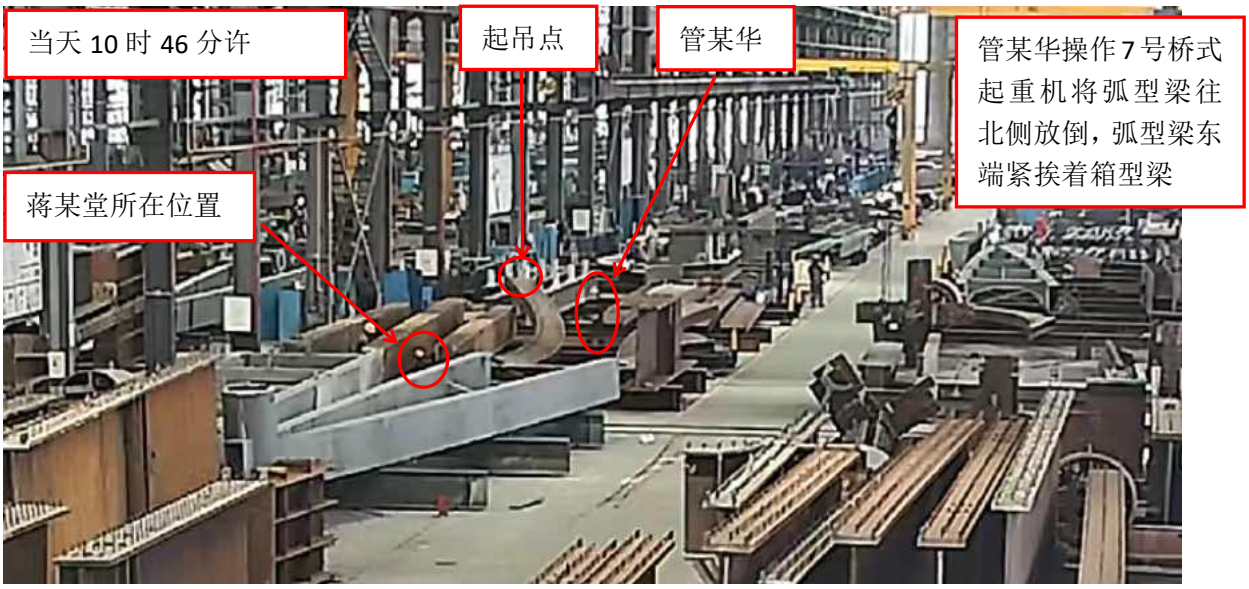
图 3 事故现场监控视频情况

堂负责对箱型梁进行加工作业。管某华完成了两条弧型梁一面的打磨工作后，10 时 30 分许，管某华操作 7 号桥式起重机对其中一条弧型梁进行翻面，管某华使用手动起重用夹钳夹住弧型梁西端，然后操作起重机遥控器提升弧型梁并将弧型梁两端朝上平放，10 时 35 分许，管某华将 7 号起重机遥控器交给其他员工使用，然后离开打磨岗位。10 时 45 分许，管某华返回接着对弧型梁进行翻面，管某华使用手动起重用夹钳夹住弧型梁东端，操控 7 号桥式起重机将弧型梁往北侧放倒，弧型梁东端压着隔壁箱型梁。为了调整弧型梁位置，随后管某华使用手动起重用夹钳夹住弧型梁西端，然后操控起重机提升，这时弧型梁东端压着的箱型梁发生倾倒，站在两个箱型梁中间正在作业的蒋某堂头部和胸腔被倾倒的箱型梁挤压，随后管某华操作 7 号起重机缓慢松下弧形梁，现场人员发现事故后，马上开展救援工作，蒋某堂被送往高明区人民医院进行救治，经救治无效于当天死亡。

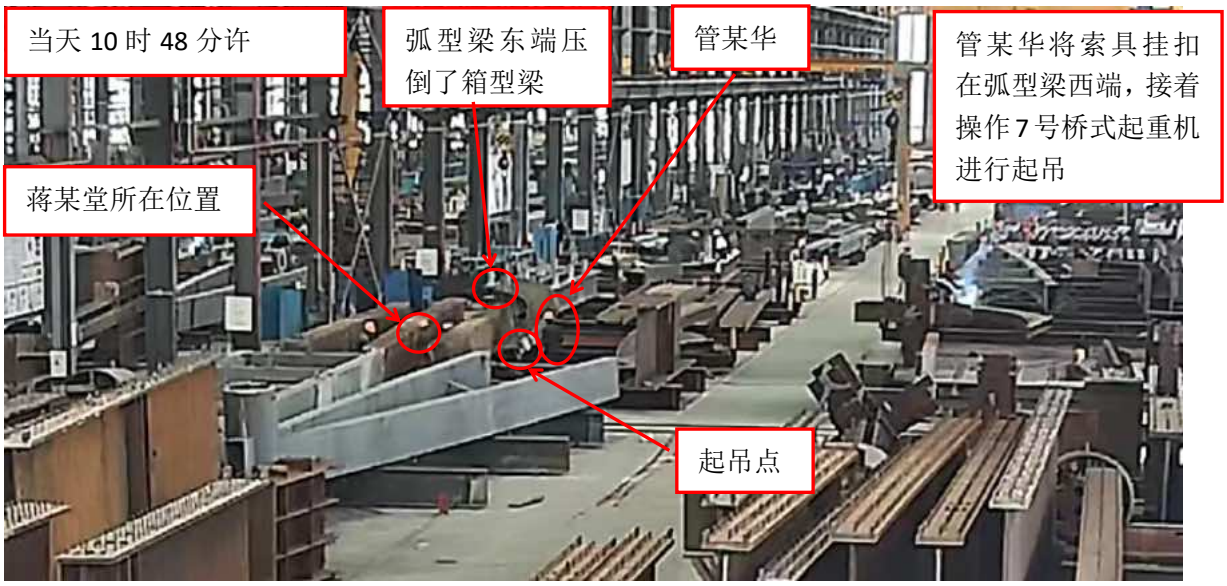
图 4 事故现场监控视频情况
