晋中市太谷区太谷县智晟铸造科技有限公司 “9·27”一般高处坠落死亡事故调查报告

晋中市太谷区

太谷县智晟铸造科技有限公司

“9·27”一般高处坠落死亡事故调查报告

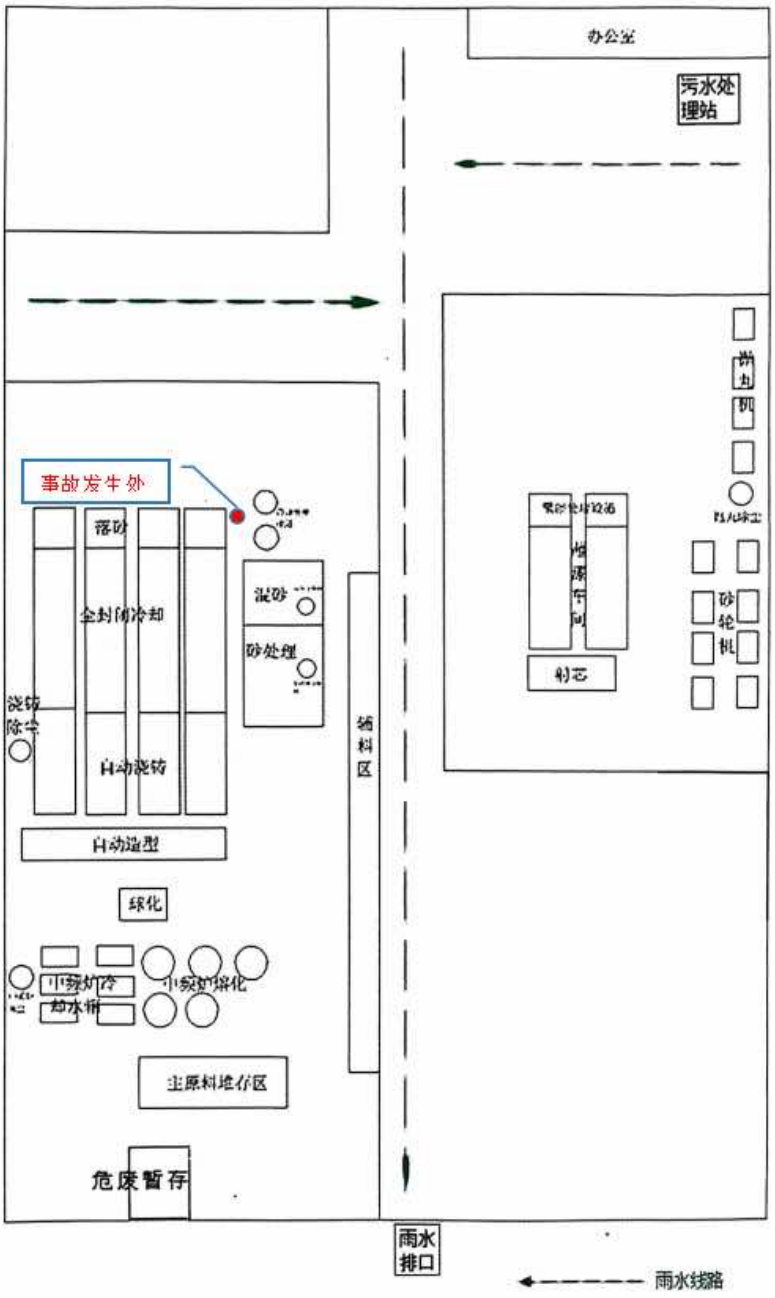
图1 太谷县智晟铸造科技有限公司平面布置示意图

本次事故地点位于太谷县智晟铸造科技有限公司铸工车间4#水平造型线落沙区域西侧（如图1、图2、图3示）。

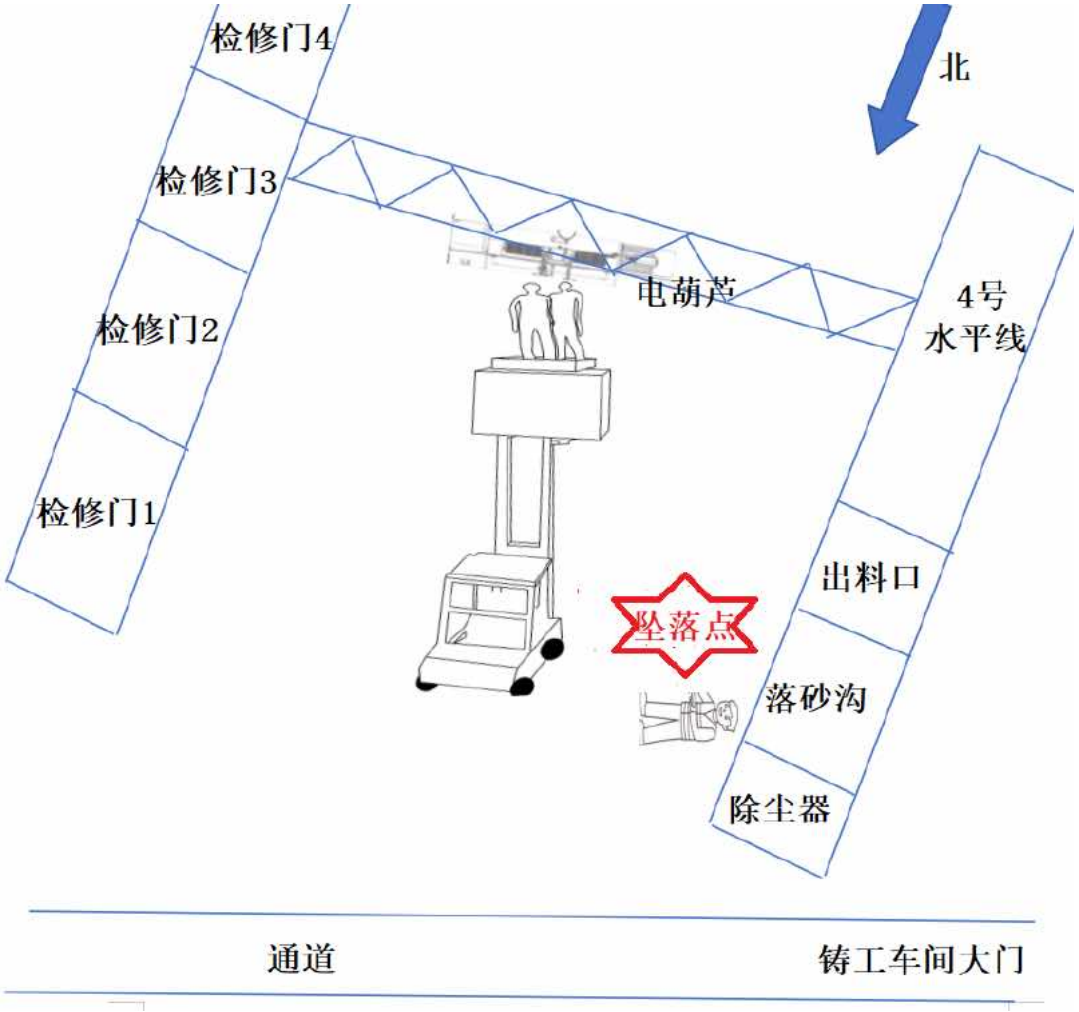
图2 事故现场示意图

人员坠落	坠落点

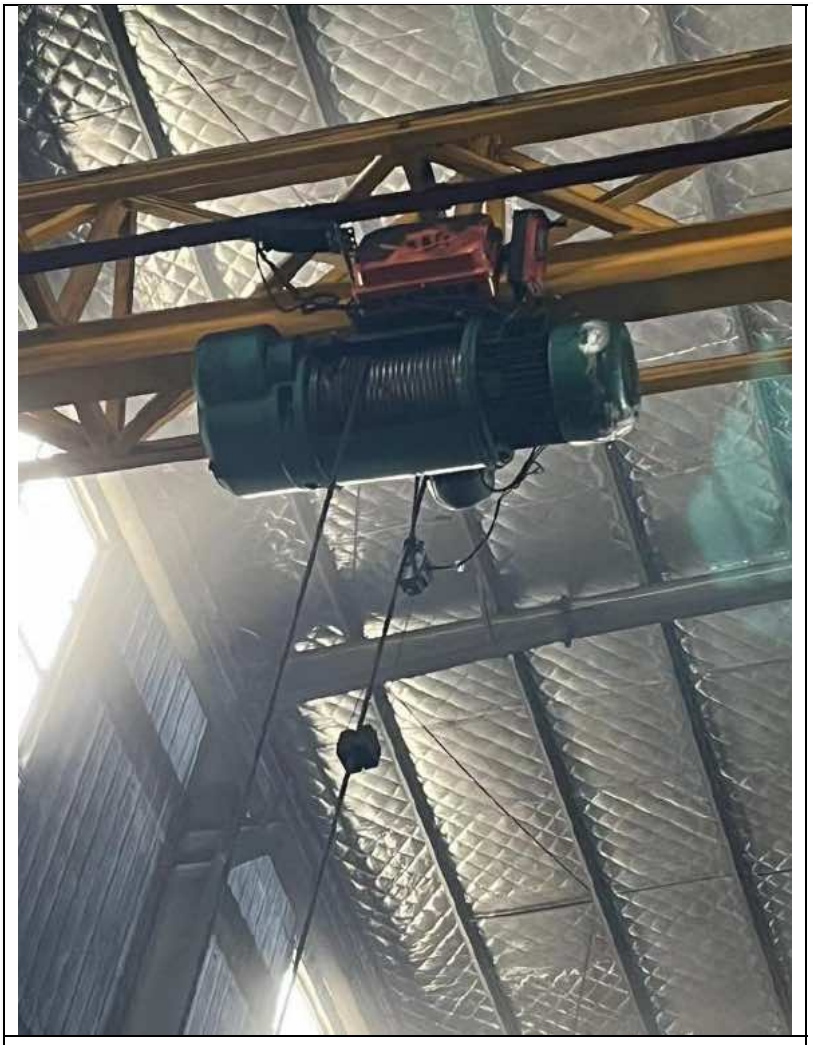
现场视频截图

（1）事故发生维修的电葫芦（1T）安装高度6000mm，使用叉车（CPC30–WX2K）加载货箱加货物托盘举升高度为4210mm(叉车举升高度2960mm,载货箱高1100mm，货物托盘高150mm，三者合计：4210mm)。

（2）载货箱放上货物托盘后四周无围挡。

出料工李××违规使用叉车登高，站在叉车上帮忙维修电葫芦，且未按规定配戴安全帽和安全带，是导致本起事故发生的直接原因，也是事故的主要原因。

（一）太谷县智晟铸造科技有限公司。要深刻总结本次事故教训，一是明确全员安全职责，落实安全责任，明确各岗位的责任人员、责任范围和考核标准等内容，将安全责任考核落实到位。落实安全生产的主体责任，各级管理人员、技术人员要以现场为中心，落实安全管理职责，确保安全责任到位、基础管理到位、安全培训到位、安全投入到位、应急救援到位。二是细化检维修管理，明确高风险作业以及防范措施，全面梳理检维修作业活动，组织专门的危险源辨识和风险评价工作小组，确保安全风险全部有效识别，并制定针对性的具体措施。三是进一步完善落实高处作业等危险作业安全管理制度，严格执行高处作业审批手续，制定可行的安全防护措施。四是扎实开展安全培训，并对培训内容进行检查评估，确保培训不走过场，培训有痕迹，培训有效果。
