高新区（新市区）安宁渠镇博文雅苑小区13号楼电梯设备安装工程“11·13”一般物体打击事故调查报告

高新区（新市区）博文雅苑小区13号楼电梯设备安装工程“11·13”一般物体打击事故调查组

2024年1月11日

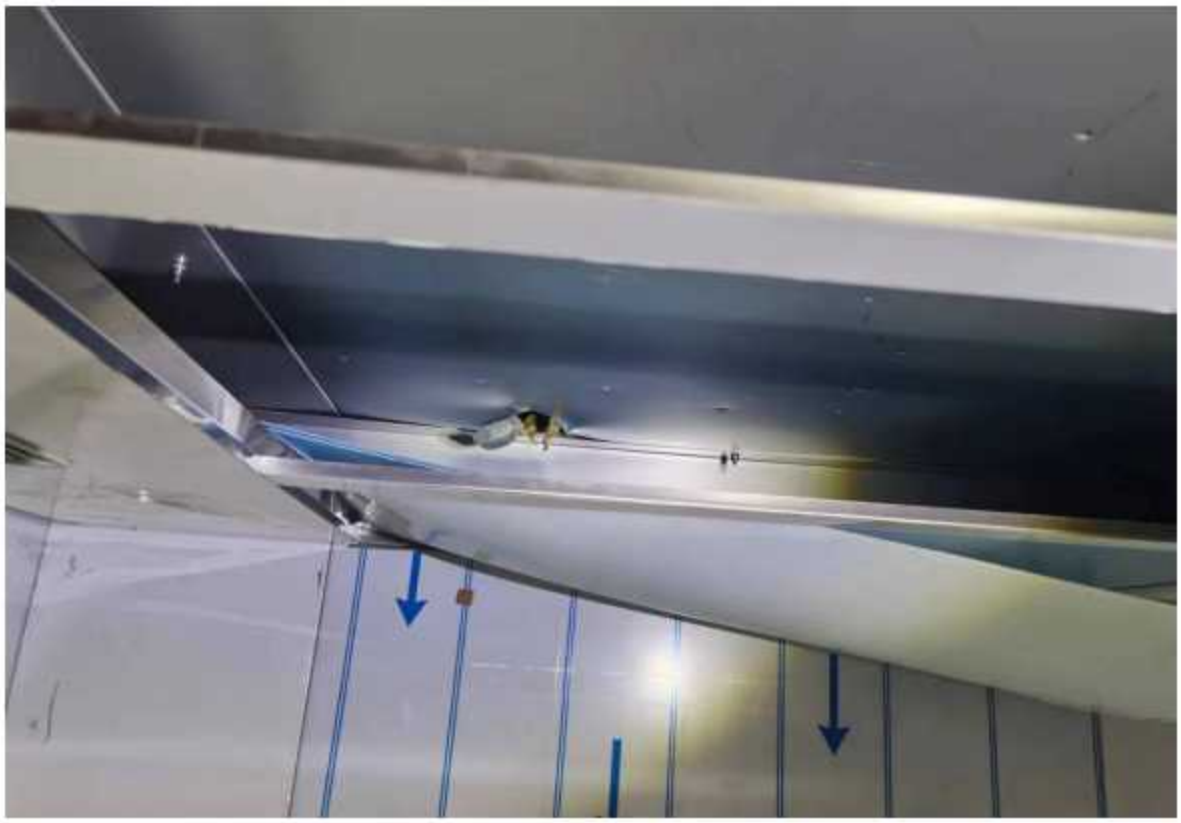
图1事发现场照片（轿厢顶部）

4. 事发时电梯轿厢处于负一层电梯井底。2名电梯安装人员在轿厢顶部作业（佩戴安全帽），死者处于轿厢顶东北侧，安全帽受坠物打击破裂，头部有物体打击外伤。另一人在轿厢西南侧。轿厢顶板西北侧有一坠落钢管冲击形成的空洞，轿厢顶部东北角有面积约0.2㎡的血迹，轿厢顶西南侧有一铁桶，桶内装有工具材料。

博文雅苑小区13号楼（15层）电梯井道厅门洞口临边防护钢管脱落，击中电梯轿厢顶部作业工人头部是事故发生的直接原因。

博文雅苑小区13号楼（15层）电梯井道厅门洞口临边防护钢管未连接扣件，导致钢管坠落砸中电梯井内负一层施工工人头部是事故发生直接的原因之一。
