永康市松道电器有限公司“6·19”一般机械伤害事故调查报

2023年6月19日，永康市松道电器有限公司发生一起机械伤害事故，造成1人死亡，直接经济损失121万元。

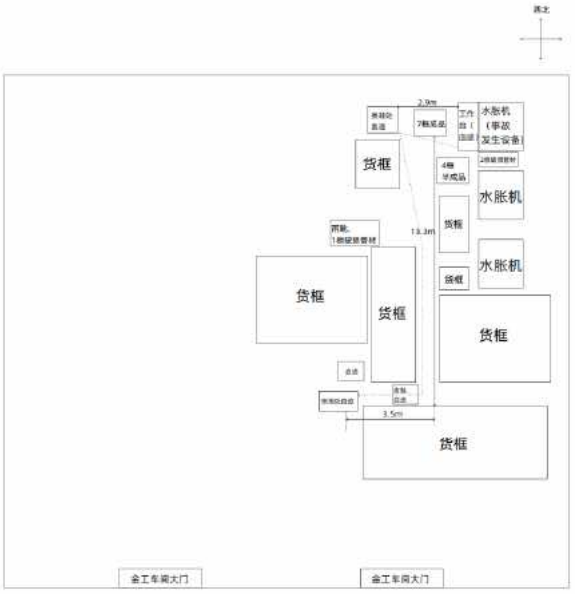
图一

该公司金工车间为单层结构，东南朝向，车间内共摆放3台四柱液压胀形机，事故设备位于车间最北侧。工位周边堆叠着未进行水胀加工的和水胀成
约2.3米，仅留有作业进出通道（如图一）。事故设备上留有水胀后的不锈钢管（如图二），该钢管拉伸处破损（部分不锈钢缺失）（如图三）。设备旁
支（破损与设备上钢管情形类似）。现场工位木板上、工作中穿戴的长筒雨鞋及倒地处有大量血迹。经测量车间现场共有13.3米血迹（疑似死者受伤后
（如图四）。法医伤口勘验情况：左腹股沟处存一处哆开状创口，大小为2.0cm×1.0cm，创角钝，创缘整齐，创周可见挫伤带，在医院时从创腔内
1.2cm×0.6cm（如图五）。
