永康象珠神奕工贸有限公司“5·21”一般机械伤害事故调查报

2024年5月21日6时40分许，位于浙江省金华市永康市象珠镇派溪吕村的永康市神奕工贸有限公司发生一起机械伤害事故，造成1人死亡，直接经济损

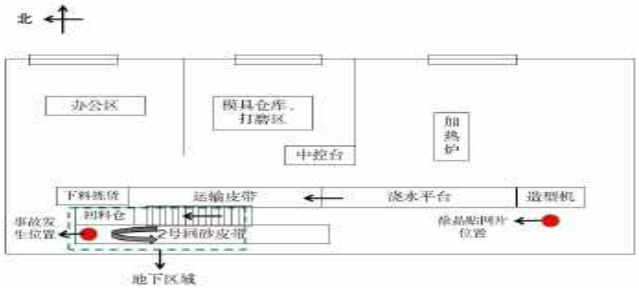
图1 事故现场勘验图

事故发生地点位于永康市象珠镇派溪吕村（永康市清溪工具厂内第四幢第一层）永康市神奕工贸有限公司熔融铸件车间（见图1）。熔融南侧为加热炉。熔融铸件车间西南角放置一台造型机，造型机北侧为浇水平台，平台高约1.7米，平台下方为输送皮带，带动模具自南向北，货区，下料拣货区下方为回料仓。事故发生位置位于下料拣货区地下区域，较为昏暗，事故发生设备为该车间2号回砂带式输送机（见图2、下方有黏土砂积累。1号柱高1.3米，2号柱高0.8米，两柱相距1.87米。2号柱上固定一条托辊，为压带轮下方第一条托辊，长0.75米，直径0距0.06米，下层输送皮带位于托辊与铁杆中间。现场有一把清砂铁耙，柄长1.7米。耙首呈长方形（微曲），长0.5米，宽0.12米。因现场救援放置于地面上。现场未见清砂岗位安全操作规程。

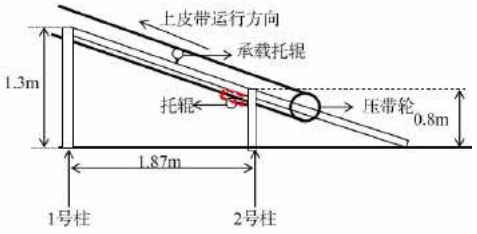
图2 事发现场带式输送机侧视图

（一）事故发生位置的托辊未采用防护板进行防护[]。

（二）徐*在带式输送机未关闭的情况下[]，违规进入皮带下方进行清砂作业，将身体置于易挤夹部位[]，清砂铁耙手柄及徐*手臂被卷入颈部被托辊及铁耙头挤压死亡。

（四）生产经营单位要依法履行应尽的安全生产主体责任。永康市神奕工贸有限公司要深刻吸取事故教训，切实履行企业安全生产主体责任，配备夜职责，加强生产现场的安全管理；要结合生产实际，完善企业安全生产规章制度及各岗位安全操作规程；加强对员工的安全教育培训，落实新入职员工三证员工在上岗前熟悉本单位风险点并严格遵守相关安全制度及操作规程，杜绝员工违规作业；加强风险识别和隐患排查治理，准确识别各岗位风险，设置防护设施，及时发现并消除机械设备未安装防护设施所存在的隐患，落实“有轴必有套，有轮必有罩，有台必有栏、有洞必有盖”铁律，将安全生产管理安全生产。
