泰兴市友润弹簧有限公司
“8·10”一般物体打击事故调查报告

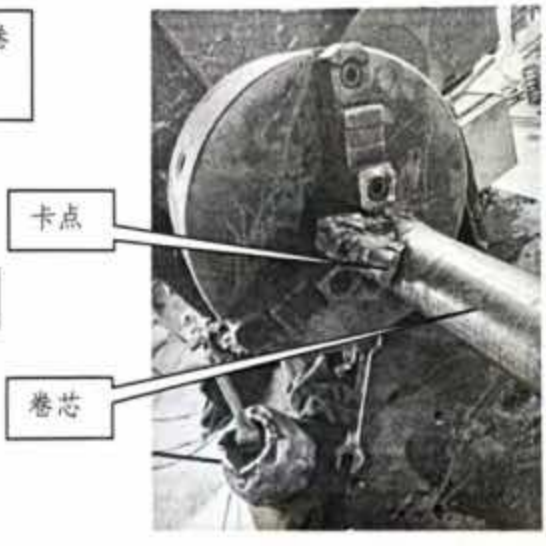
（现场照片一）

涉事设备为一台卷簧机（现场照片一），位于公司生产车间东南位置，卷簧机为七年前自制，机器工作台东西长2.4m，南北宽0.65m，高度0.75m，在工作台东侧上有一台减速机（生产厂家：江苏锦友减速机制造有限公司，型号为ZQ400，外型尺寸：0.5 m *0.65 m *0.45 m，减速比为40.17：1），下方有一台5.5KW的电动机，中间有两根传动皮带联接。减速机传动轴处安装了一只卡盘，卡盘夹着一只长0.7m的卷芯，卷芯东侧有一个卡点，卡点深度为2cm（现场照片二）。

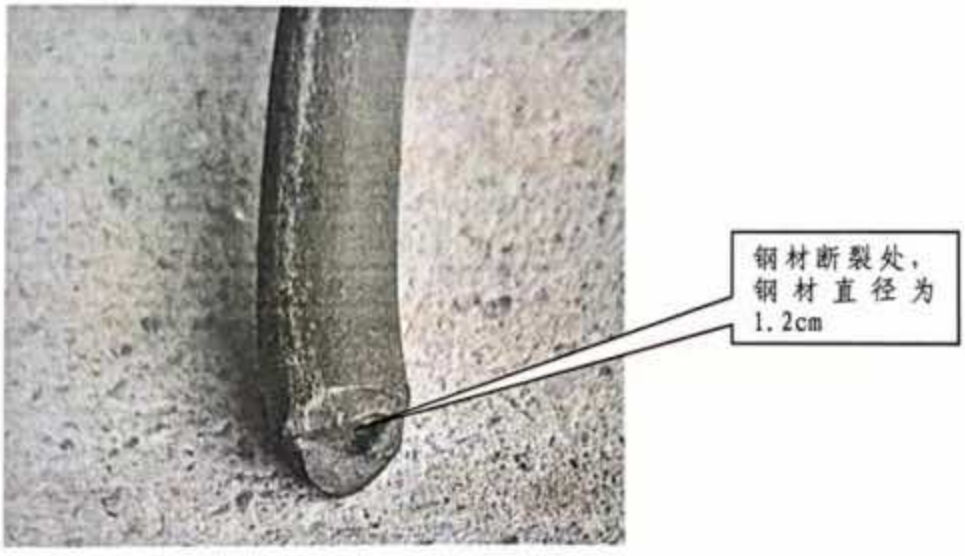
（事发后照片一）

涉事卷簧机上有一段长约7m的钢材，钢材直径为1.2cm，钢材南端已在卷簧机上卷制4圈（见事发后照片

一），原本卡在卷芯东侧卡点的钢材头部缺失，卡点距钢材断点约 7cm，钢材断点处呈不规则状（见事发后照片二）。

3.生产前未对原材料外形、表面质量、卷绕、扭转程度、弯曲、缺陷深度等内容进行检查，使用了不符合条件的材料进行生产导致断裂。

（一）友润弹簧公司应从该起事故中深刻吸取教训，要建立健全并落实生产安全生产事故隐患排查治理制度和安全操作规程，督促作业人员正确穿戴劳动防护用品并按规程作业，切实提高作业人员安全意识和自我防范能力；要建立健全安全生产责任制，做到“横向到边、纵向到底”，形成覆盖所有部门、所有岗位、所有人员的安全生产责任网络体系；要加强对作业现场的检查，及时发现并消除事故隐患，确保安全生产，杜绝类似事故再次发生。
