杭州****公司“5·29”**火灾事故调查报告

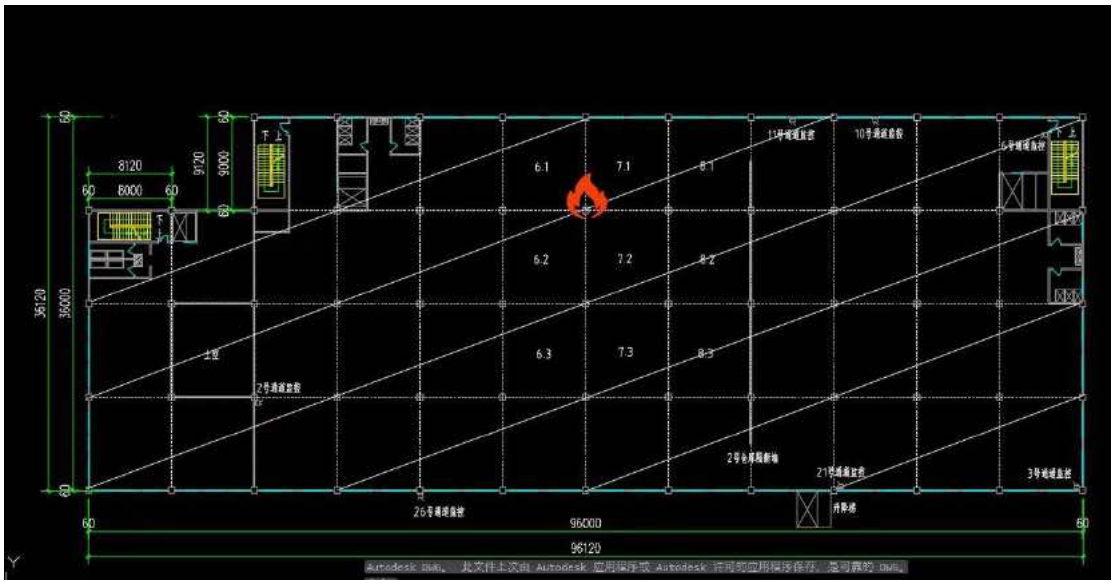
（方位图）

经过现场勘验、调查询问、视频监控比对和火势发展状况分析，判定起火时间为 2024 年 05 月 29 日 00 时 19 分 47 秒许。起火部位为杭州**公司二层 6.1、7.1 区块中部靠西南侧范围，起火原因为：排除外来因素、排除遗留火种、排除电气线路故障、排

除电器具故障、排除极端天气影响，不排除静电放电火花引燃丁烷气体产生闪爆引发火灾。
