余杭五常杭州木守世业西溪酒店有限公司“7·2”一般触电事故调查报告

余杭五常杭州木守世业西溪酒店有限公司

“7·2”一般触电事故调查组

2025 年 8 月 29 日

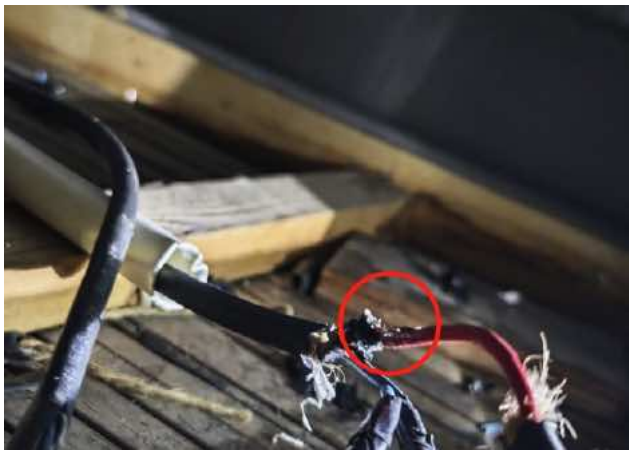
事发地点情况：事故发生地点位于浙江省杭州市余杭区五常街道寿堤**号，杭州木守西溪酒店*号楼一楼客房屋檐下方。事故发生单位地理位置如图1所示。涉事铝梯底部未设置绝缘防护。（见图2），电气线路火线存在绝缘皮破损（见图3），电气线路前端二级配电箱未设置剩余电流动作保护装置（见图4、图5）。

图 2 涉事铝梯底部未设置绝缘防护
