嘉善县建协大厦“11·20”一般高处坠落事故调查报告

编制单位：嘉善县政府事故调查组

编制日期：2025年1月17日

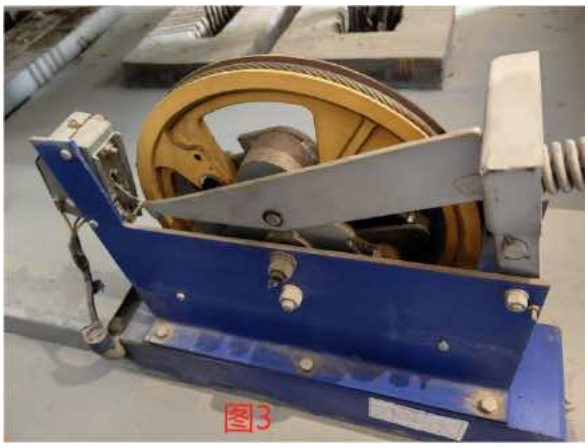
图7

3. 限速器钢丝绳处于张紧状态（附图 7），轿厢导轨上未发现安全钳楔块摩擦痕迹;

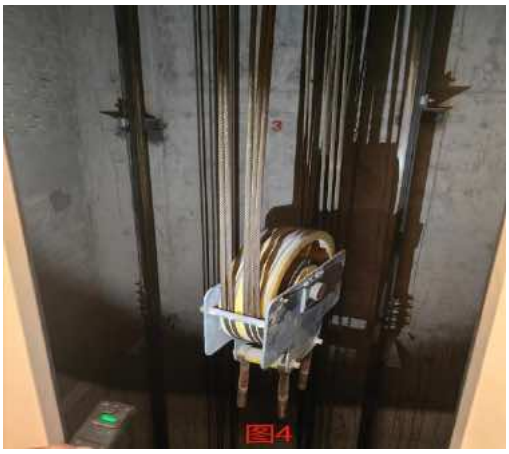
图8

4. 井道后侧有一根由机房延伸出来的吊装带和另一个手拉葫芦，葫芦链条末端捆扎一个钢丝绳绳夹装置且已卡紧对重侧钢丝绳（附图 8）;

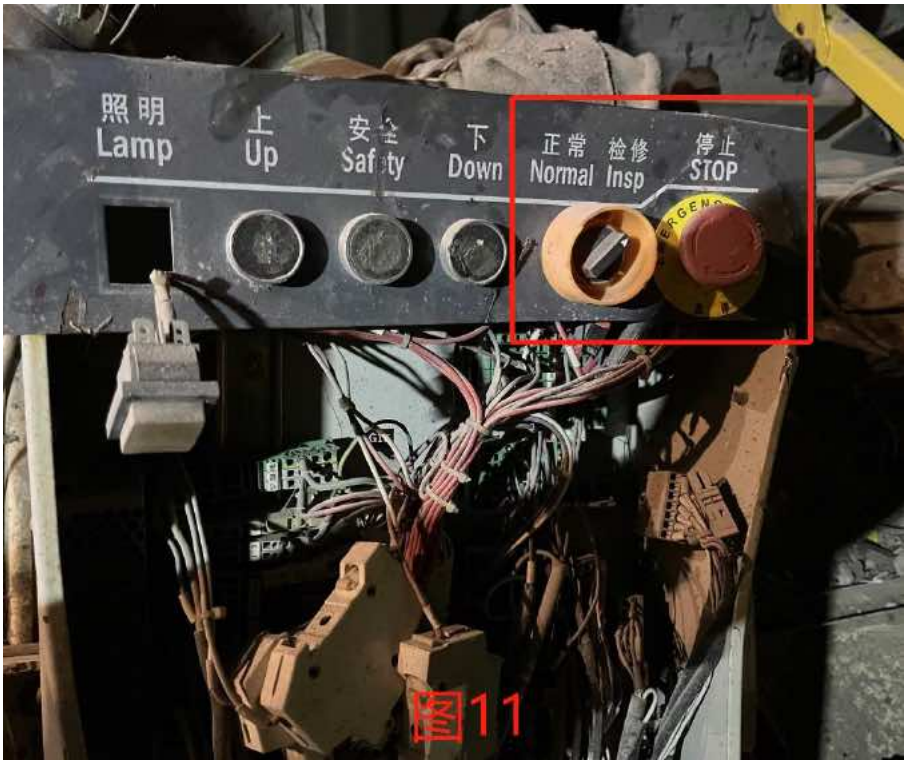
图11

2. 轿顶有一个新的反绳轮（附图 9）以及反绳轮与轿厢上梁连接间的减振垫（附图 10）；电梯轿顶检修开关处于“检修”状态，轿顶停止装置处于“停止”状态（附图 11）;

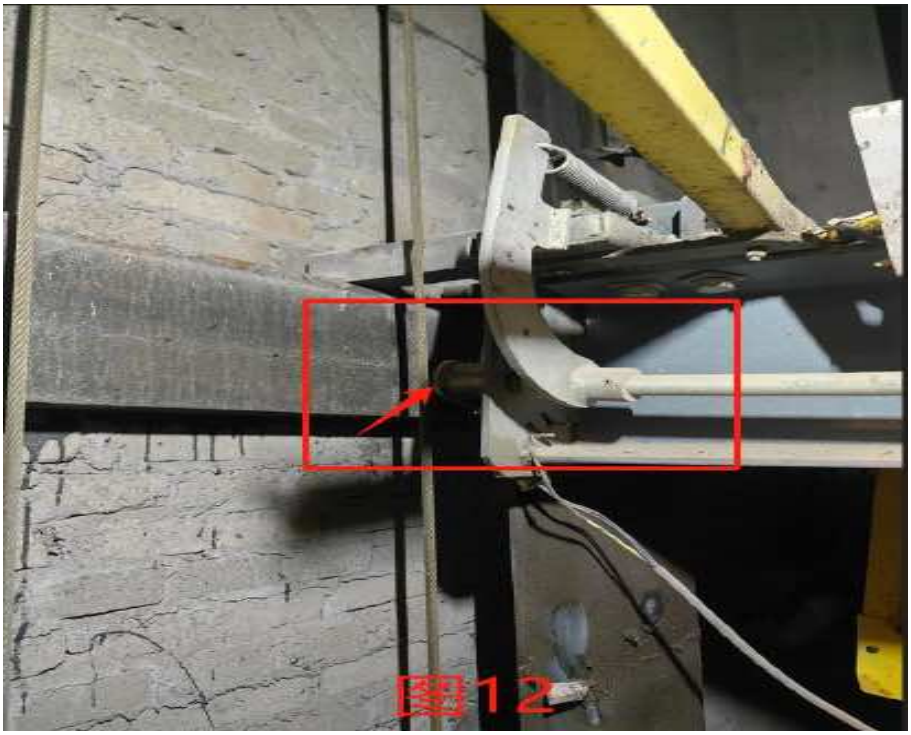
图12

3. 轿顶左侧与安全钳联动的提拉机构受损失效（附图 12）;

1.作业人员在进行轿顶反绳轮更换作业时没有有效固定住轿厢就进入轿顶开展作业，反绳轮与轿厢上梁连接螺母被拆除过程中，轿厢失去钢丝绳拉力，仅靠安全钳提拉机构连接转板上的固定螺杆支撑整个轿厢，当螺杆被拉弯拔出失效时，提拉机构因受损失效无法提起安全钳，导致轿厢未能有效制停而坠落底坑。

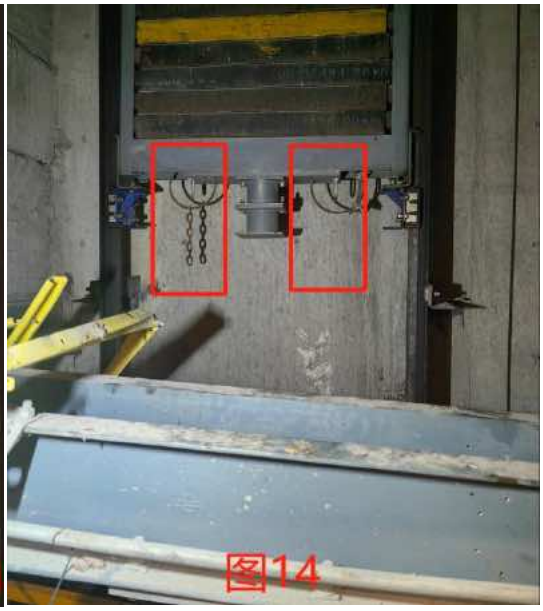
图14

5. 对重框完好无损，对重架下端补偿链脱落（附图 14）;
