越城区鉴湖街道南池村102号民房“1·6”一般火灾事故调查报告

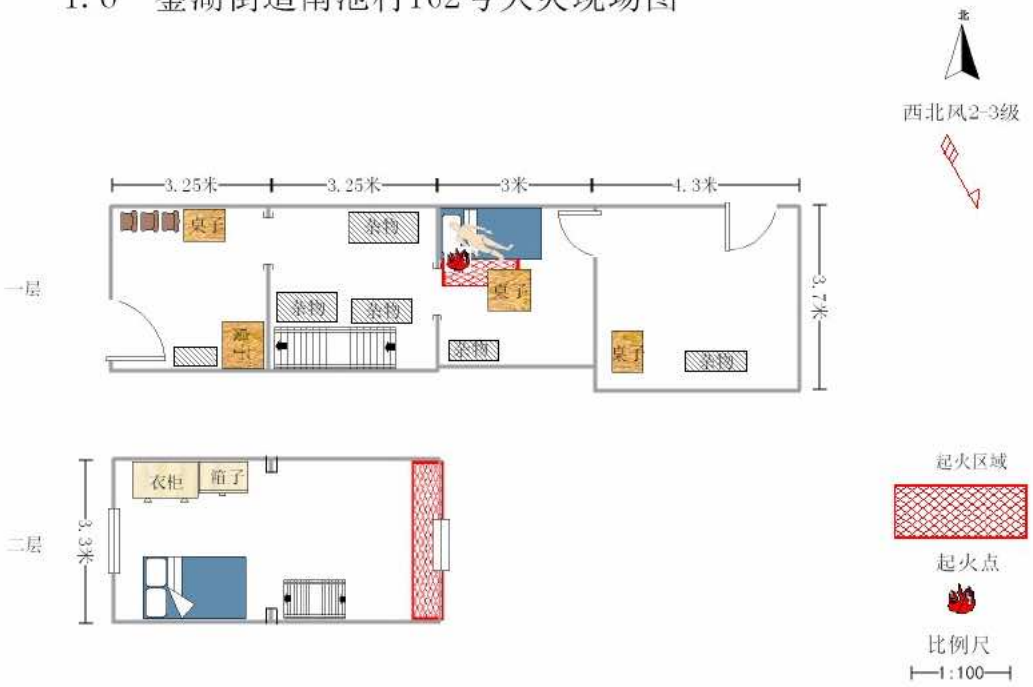
图 1：南池村 102 号一、二层平面图

起火建筑为绍兴市越城区鉴湖街道南池村 102 号，位于鉴湖街道南池村南池老街，建筑西面为村道小路，北面贴邻南池村谢阿水户（103 号）民房，南面贴邻南池村 101 号民房，东面为空地或贴邻建筑。起火建筑坐西向东，为地上局部二层砖木结构民房，由西向东一层共四间，二层共两间。经查询资料，该起火房屋土地登记审批表上土地使用者为谢 X 水，建筑占地面积为 34.34 平方米，土地性质为集体土地，据了解是多年前私下交易给张 X 多，后张 X 多户居住至今。起火房屋与周边老旧建筑毗邻相接、连片分布。

2. 现场勘验情况。现场共计有三户民房不同程度受损，从三间房子顶部烧损情况看，烧损呈中部南池村102号最轻，南面南池村101号较重，北面南池村谢X水户最重。南池村101号北墙与南池村102号南墙为共墙，烧损最重为南池村102号中部屋顶连接处。

对南池村102号民房进行勘验，坐东朝西，为局部地上二层砖木结构民房，一层自西向东分为四个房间。自西向东第三个房间内有过火痕迹，过火区域主要集中在西北角，该区域主要有床、桌子等物品。其余房间无过火痕迹。

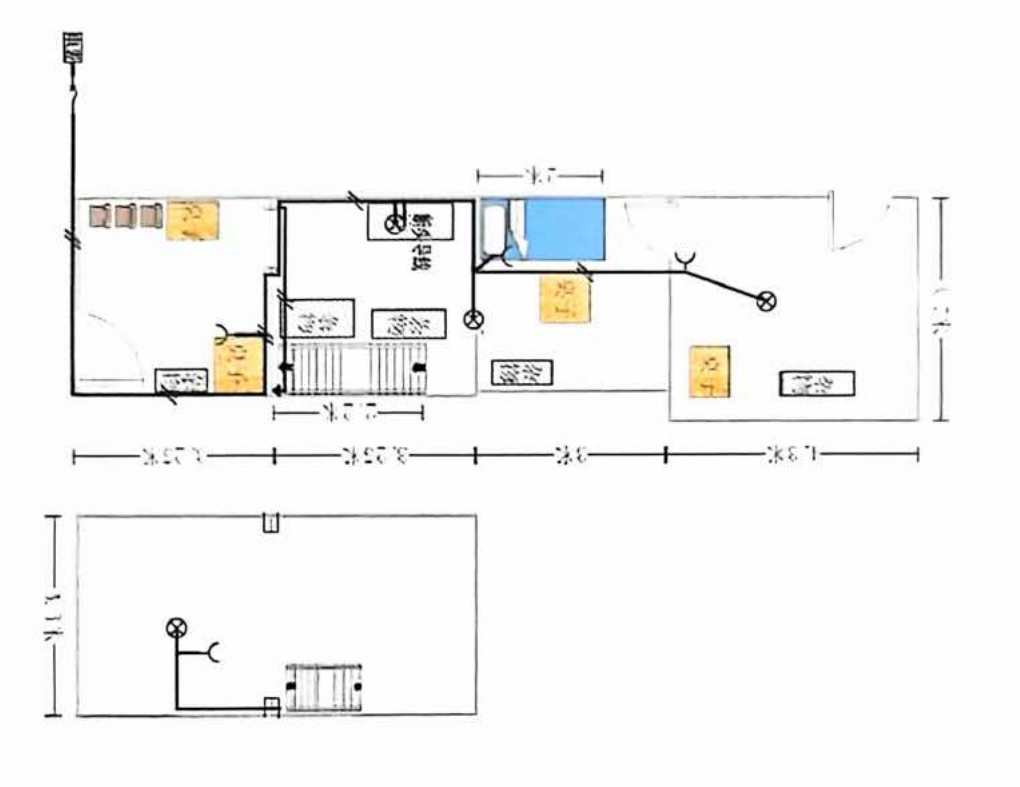
图4：电气线路布置图

通过现场勘验，南池村102号民房电箱完好，位于户外墙体，电箱号为3301701309363，电箱出线后沿西外墙向南敷设，至入户门上方接入室内，后穿墙进入户内。现场勘验时在起火点区域有多处电线熔断，并伴有多处熔痕与熔珠。

起火建筑入户线无漏电保护、无接地线，线路中部存在多处破线 T 接头、废弃裸露带电断头电线，带电的节能灯开关线路沿竹竿敷设在蚊帐上。提取的 3 处带熔珠金属导线经应急管理部消防救援局上海火灾物证鉴定中心检测，一处为电热熔痕，其余熔珠为二次短路。

事故调查组通过调查询问、现场勘验、监控分析、物证检测等情况综合分析，起火原因为电气线路故障引燃可燃物所致。

（一）强化重点人员安全防范。深刻吸取火灾事故教训，组织力量对独居老人、独居残障人士等特殊群体消防安全开展“拉网式”排查，压实家属子女、村居网格、镇街属地和职能部门责任，摸清底数、消除风险，进一步健全特殊群体消防安全防护体系。对独居弱势群体居住场所实施消防安全提升工程，通过安装一键报警、过流保护器、智能感烟探测等设施，着力改善特殊群体居住场所消防安全条件。
