蓬江荷塘佛山市宇砼机械管理服务有限公司“2·19”一般坍塌事故调查报告

2025年2月19日，江门市蓬江区荷塘镇东堤四路264号江门市旭升混凝土有限公司搅拌站骨料仓内发生一起坍塌事故，造成1人死亡，直接经济损失约80万元。

经调查认定，蓬江荷塘佛山市宇砼机械管理服务有限公司“2·19”一般坍塌事故是一起因作业人员安全意识淡薄，未按照操作规程作业，被滑落的机制砂掩埋造成的一般生产安全责任事故。

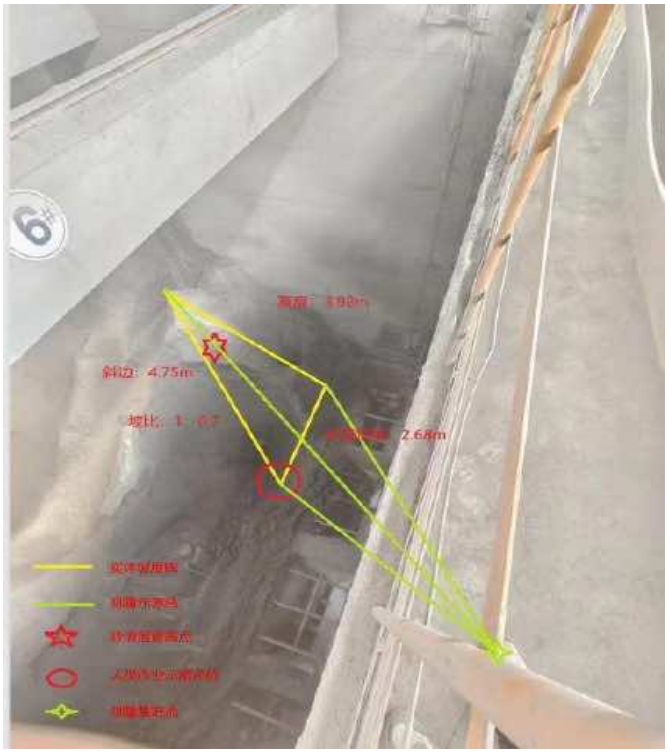
图 5 事故现场测量数据

3. 事故现场测量数据（见图 5）

经回看现场视频、询问相关人员及现场勘察，还原事发时，李某在砂堆底部距离砂堆最高点水平距离2.68米处作业，砂堆高度3.92米，坡度为56°。参照《建筑施工土石方工程安全技术规范》（JGJ 180-2009）关于砂土、碎石：堆放高度不宜超过5米，坡度≤自然休止角（砂土通常≤35°）的规定，李某当时作业环境处于不安全状态。

李某在清理6号高位骨料仓机制砂结块时，未按照操作规程作业，没有系安全绳，在高度3.92米坡度56°砂堆的底部，距离砂堆最高点水平距离2.68米处违规作业。
