广州市利程通仓储有限公司“9.14”
一般高处坠落事故调查报告

事故单位：广州市黄埔区金方门窗经营部
广州市利程通仓储有限公司

事故地点：广州市黄埔区横沙村第十三经济合作社大塘山

事故日期：2017年9月14日

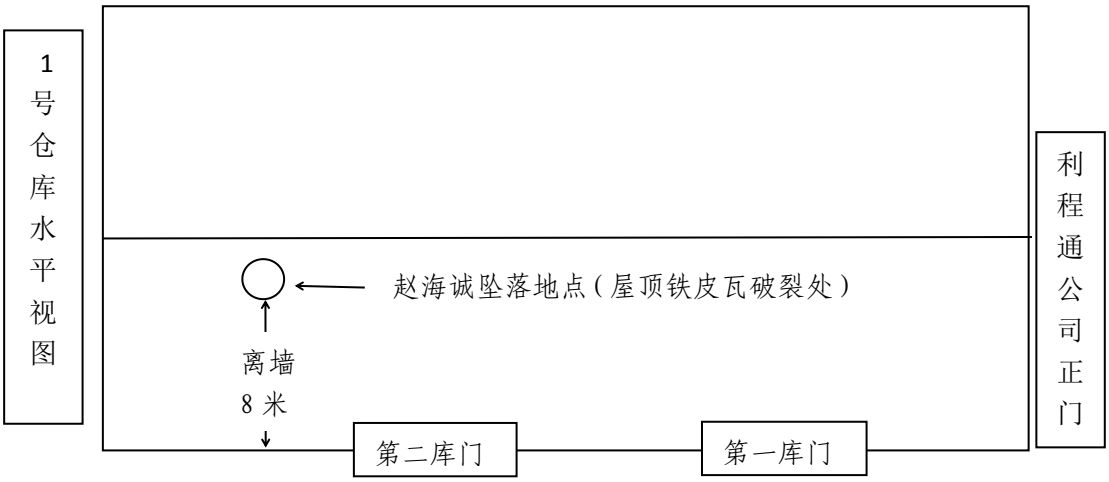
图 1：事故现场图（广州市利程通仓储有限公司 1 号仓库）

2017 年 9 月 14 日 14 点 10 分，金方经营部负责人赵金方与赵海诚、崔文江到地处地处横沙村第十三经济合作社大塘山的利程通公司 1 号仓库进行仓库屋顶铁皮瓦更换工程。在进入利程通公司大门后，赵海诚操作利程通公司的叉车行驶到 1 号仓库第二库口，之后在该叉车的叉齿上的固定铁板上放置了一把伸缩梯（该固定铁板为利程通公司以前设置）。此时崔文江站到铁板上。之后赵海诚操作叉车将铁板托举到离地 3 米高处，随后停止操作叉车，并通过叉车的升降臂爬到铁板上。之后赵海诚、崔文江将伸缩铝梯架在仓库外墙，并通过梯子爬上 1 号仓库屋顶。14 点 15 分许，赵海诚与崔文江在爬上屋顶后，站在 1 号仓库的第二库门上方屋顶区域的角铁上，等待吊车将铁皮瓦吊到屋顶上。赵海诚在等待过程中踩到身旁的铁皮瓦上，因该铁皮瓦无法承受其重量导致产生破裂，赵海诚从破裂处摔下，坠落到下方的铁桶上，再从铁桶上摔到仓库地面，导致头部受伤。

1.直接原因: 赵海诚在未取得高处作业操作证、未经过安全生产教育和培训、未佩戴安全帽及未系挂安全带的情况下进行高处作业，其安全意识不足，未能充分认识施工现场存在的危险因素，其踩在屋顶铁皮瓦导致铁皮瓦破裂后随之坠落至地面。

（一）广州市黄埔区金方门窗经营部应吸取事故教训，落实安全培训教育，完善并落实相关安全管理制度，加强作业现场安全管理，制止和纠正违章指挥、强令冒险作业、违反操作规程的行为，特种作业在取得特种作业资格后方可进行相关作业。

（二）广州市利程通仓储有限公司必须加强对承揽项目、工程承包方资质审查，未经审查或者不合格者不得继续承揽项目、工程。进行发包项目、工程时，必须与承揽工程的承包方签订含有生产安全内容的劳务合同。建立健全第三方外来人员进场作业制度，进场作业人员必须签订安全协
