石排镇“7.2”一般高处坠落事故调查报告

2018年7月2日下午3时左右，在李横路252号塘尾工业区A栋二楼东莞市石排创聚模具厂办公室发生一起高处坠落事故，造成一人受重伤，直接经济损失约92万元。

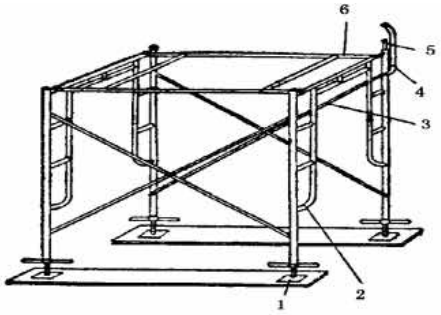
经现场勘察：伤者发生坠落事故前的作业位置位于脚手架上层，作业面离地面高约2.9m，根据国家标准GB/T 3608-2008《高处作业分级》规定，属于高处作业；作业现场安全防护不足，脚手架搭设不符合规范要求。

涉事脚手架在门型脚手架的基础上，将可调底座换成万向轮；脚手架分两层搭设，顶部作业平台离地高度为2.90m。

伤者摔下位置

拆除消防喷淋管

作业平台只有 1 块脚手板

伤者作业平台离地面 2.90m	作业平台没有设置防护栏

案涉脚手架没有设置护栏。
