深圳市丰泽林环保建材有限公司“5·2”触电死亡事故调查报告

信息来源：坪山区安全生产监督管理局　发布时间：2018-07-07 15:22:00

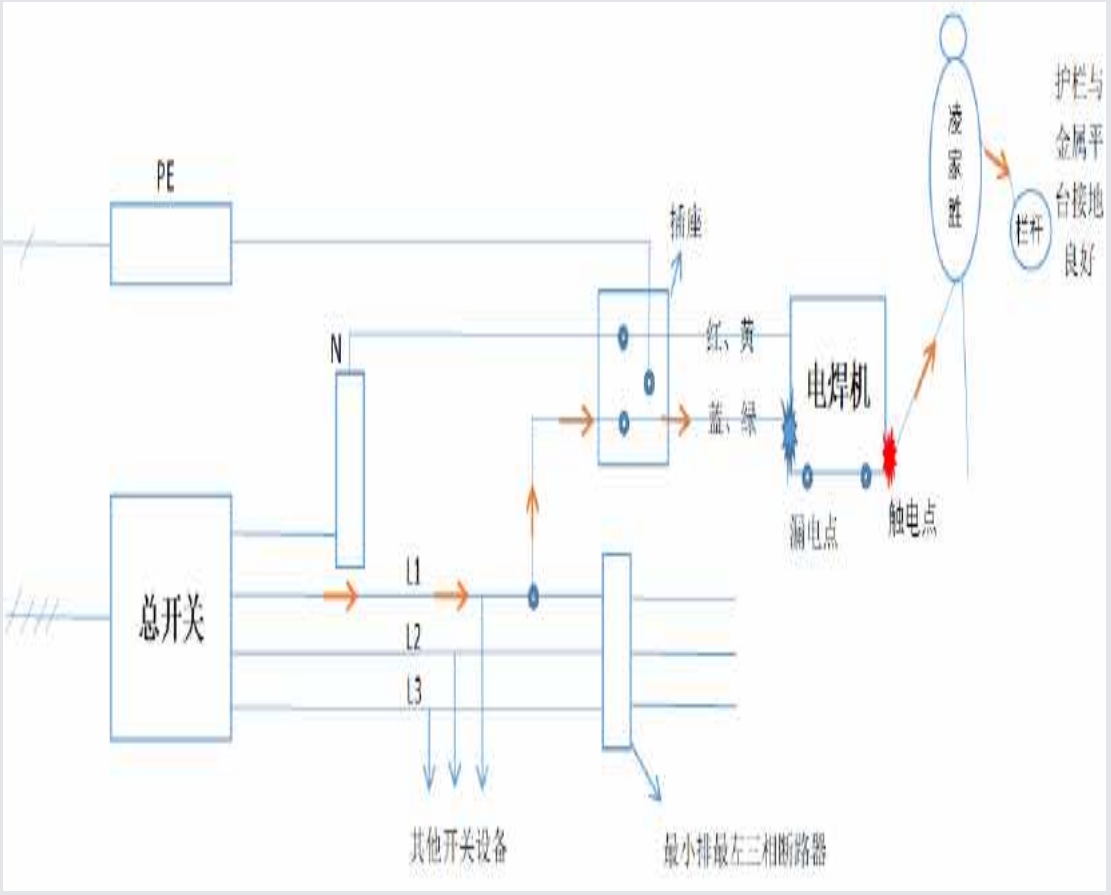
图3、触电事故示意

1.电焊机电源线的相线绝缘层破损导致漏电。电焊机电源线的相线在电焊机内侧破损，导致电源线的相线铜芯裸露，铜芯与电焊机金属外壳直接接触（见图1），使整个电焊机金属外壳带电（220V），由于凌家胜（死者）身体下部接触电焊机外壳，手与金属栏杆接触，电焊机、凌家胜（死者）与金属栏杆形成回路，导致触电事故。凌家胜（死者）触电后，从平台防护栏杆上掉下水池内（见图2、图3），致使凌家胜头部重型颅脑损伤并呕吐物吸入堵塞呼吸道死亡（法医证明）。

触电事故示意图

4、平台防护栏杆高度不足1050mm，中间栏杆设置不完整，且未设置踢脚板。

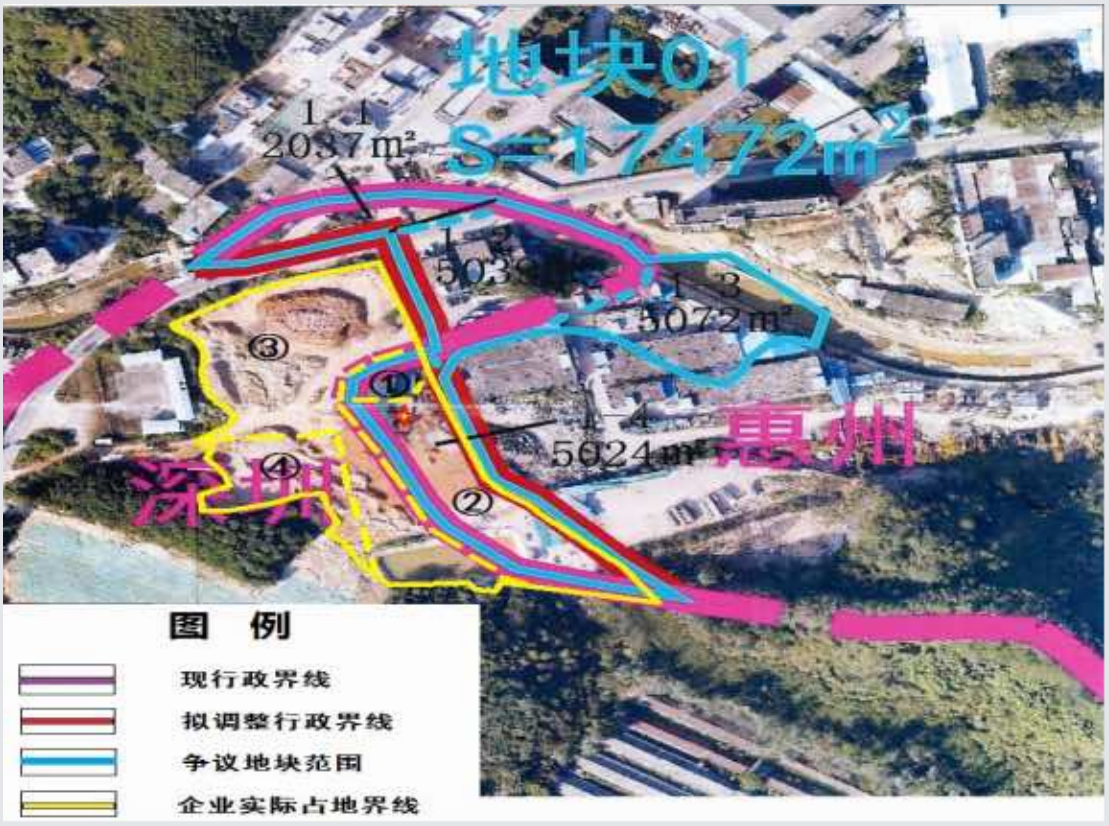
图4

经现场勘查，丰泽林公司位于石井街道田心社区水祖坑居民小组与大亚湾西区街道黄草岭村交界处，实际共占地约16556m²，范围大致涵盖①、②、③、④四个区域，如图4所示：

①区面积约为607m²，为村集体土地；②区面积约为4050m²，为深惠边界争议土地，称为“插花地”；③区面积大约8766m²，位于深圳行政界线范围内，为国有土地；④区面积大约3133m²，位于深圳行政界线范围内，为非农集体土地。
