南海区“11·20”较大火灾事故调查报告

佛山市人民政府南海区“11·20”较大火灾事故调查组

2018年2月9日

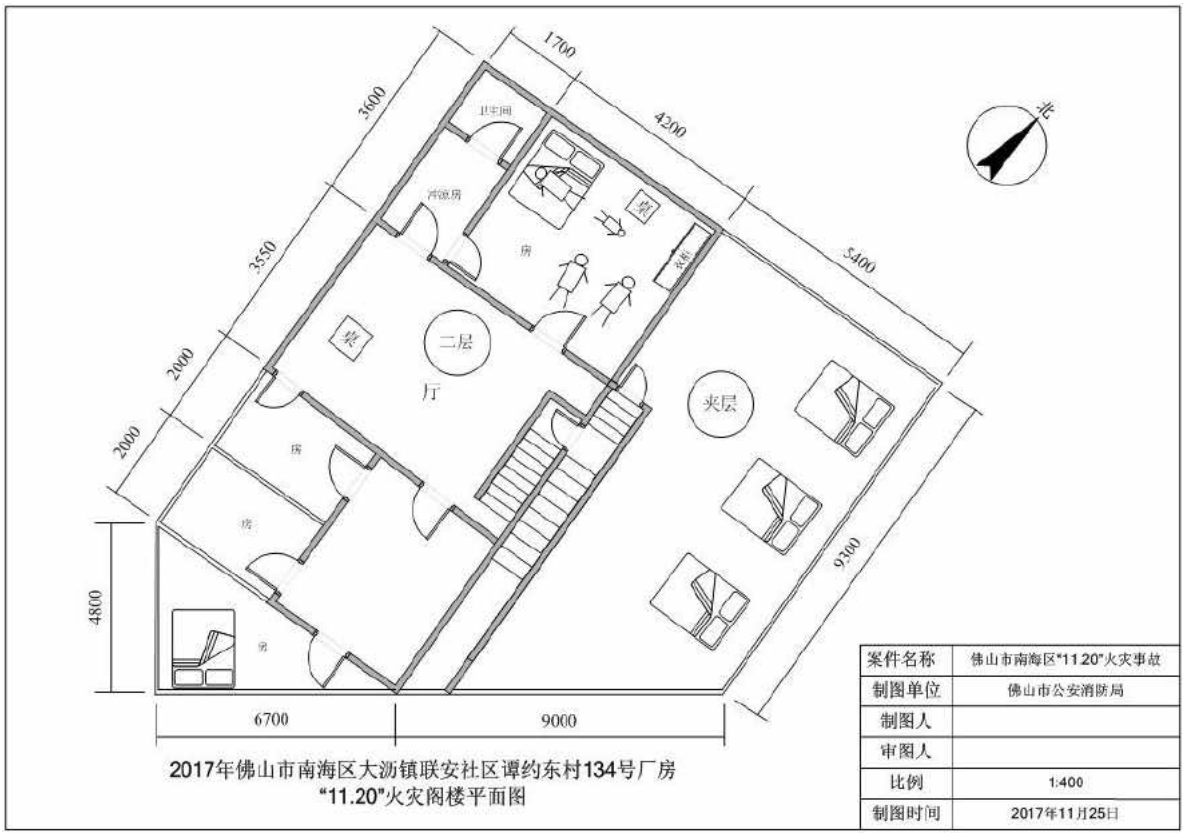
图（1）“11·20”较大火灾事故现场方位图

事发建筑为钢结构带泡沫彩钢板厂房，厂房占地面积约 1100 平方米，东面长 60.7 米，南面宽 25 米，西面长 53 米，北面宽 32 米，为不规则形状厂房。高度约 8 米，内部三层，首层为生产加工场所，二、三层为仓库。厂房北面为水沟、民房，东南面毗邻一排临街商铺，东北面毗邻两层建筑，西面为玻璃模具厂和清洁用品有限公司厂房。
