东莞市企石镇“7·8”较大龙门吊坍塌事故调查报告

东莞市企石镇“7·8”较大龙门吊坍塌事故调查组

2018年1月

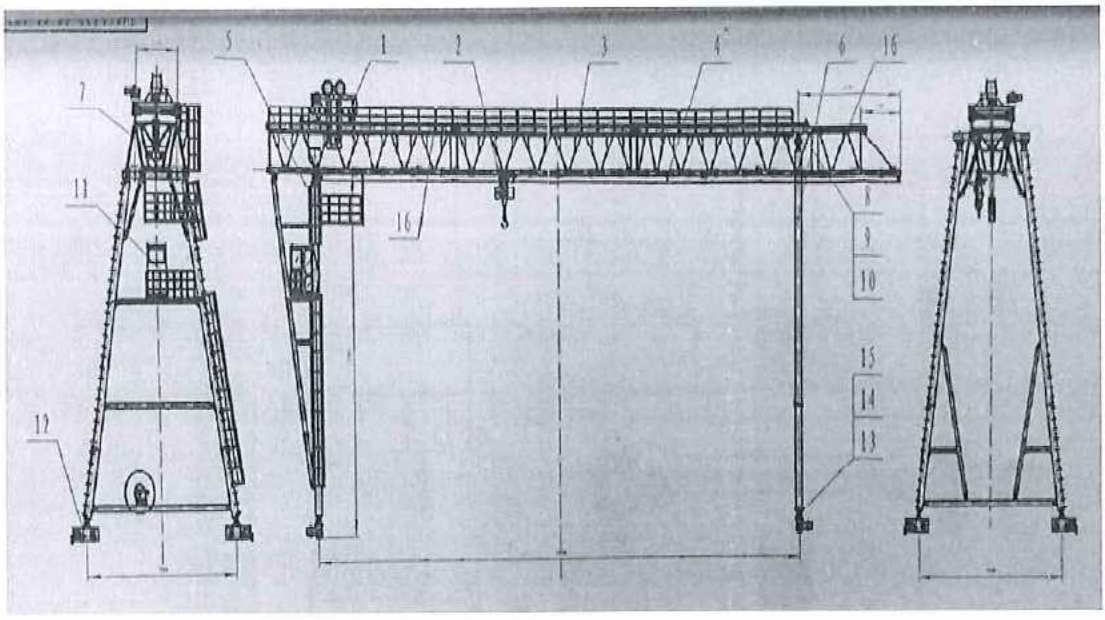
图 1 该设备示意图

该设备示意图见图 1，金属结构包括主横梁、刚性支腿（图 2）和柔性支腿等；运行机构包括主起升机构（卷扬机），副起升机构（电动葫芦，10t），大车运行机构；驾驶室位于刚性支腿侧；跨度30m；起升高度约15m。

1-起重小车（主）；2-电动葫芦；3-主横梁；5-刚性支腿组件；6-柔性支腿；11-驾驶室

鸿高公司事先联系了3台吊车，拟用于拆除龙门吊时稳定横梁，其中现场两台吊车已到位，分别停放在龙门吊横梁的两边，准备固定龙门吊横梁，参与拆除作业的三名工人（张红星、户国冬、尚超奇）在未佩戴安全绳、安全帽等劳动防护用品的情况下登上龙门吊。10时30分许，现场拆除作业人员在龙门吊支腿未被固定（稳定），且龙门吊主横梁未被吊起（稳定）的情况下，提前割除了支腿与主横梁连接的5个法兰盘的33个连接螺栓，使其余3个法兰盘与主横梁的连接焊缝撕裂脱开，造成龙门吊整体倾倒坍塌，导致在龙门吊上面作业的张红星、户国冬和尚超奇坠地受伤。

现场拆除作业人员在没有对设备采取任何保护（稳定）措施的情况下拆除了刚性支腿与主横梁的连接螺栓，改变了原稳定性结构，造成整机失稳、向南坍塌。

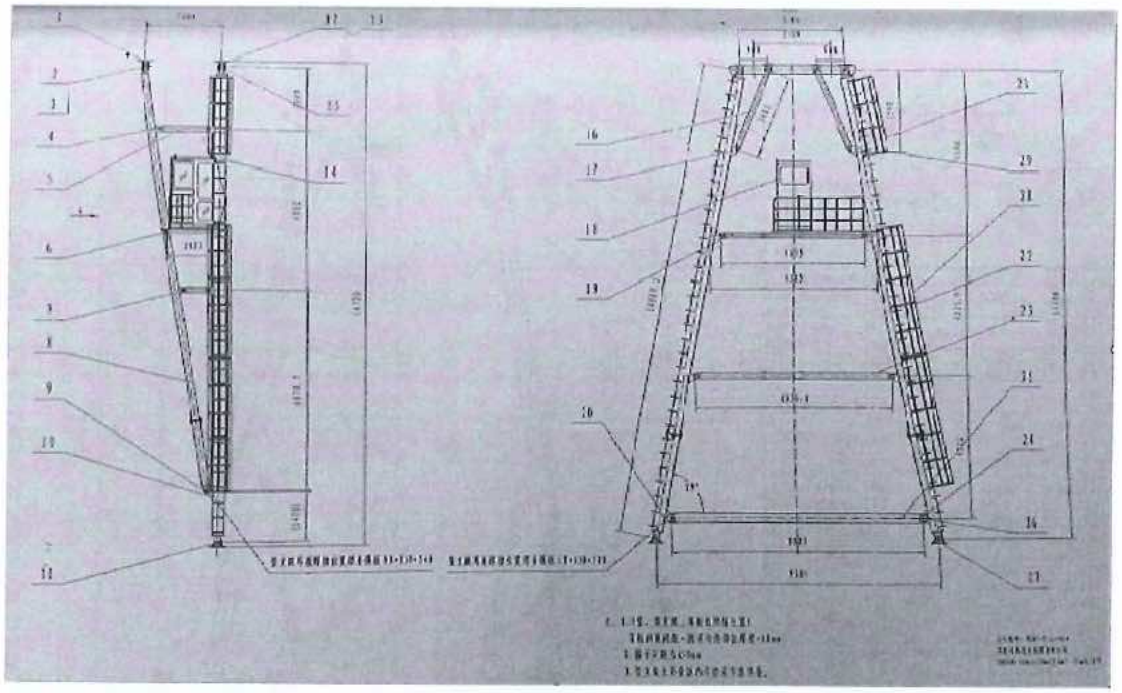
图 2　刚性支腿示意图

1-斜支腿托架；8-斜支腿；14-竖支腿；15-竖支腿托架
