“9·20”福田区北环大道绿化管养工程项目死亡事故调查报告

2019年9月20日14时许，位于深圳市福田区北环大道与新洲路立交西北角位置的绿化管养工程项目发生一起事故，造成1人死亡。

“9·20”福田区北环大道绿化管养工程项目死亡事故调查组

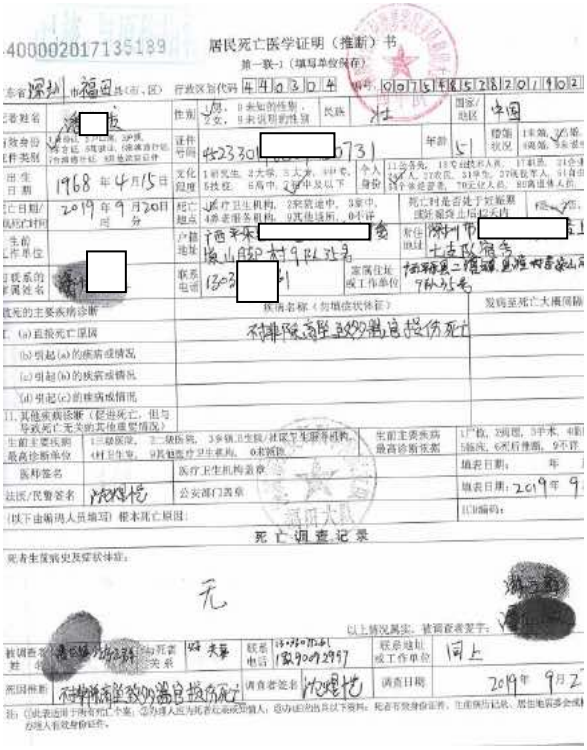
14 时 10 分许，潘某发站在北环大道与新洲路立交交汇处（新洲路的桥面）上进行树枝修剪作业，修剪下来的树枝（涉事树枝长度为 8 米，直径为 17 厘米）在下落过程中，击中潘某发身体，导致其从新洲立交桥面高坠至北环大道绿化带内地面。

桥面至地面草坪高度为 5.8 米，桥面护栏与树枝距离为 3.8 米。
