濠江区南山湾工业园区“4·16”淹溺一般生产安全事故调查报告

2018年4月16日上午10时许，位于濠江区南山湾园区内珠河路与经四路（即南兴路与慧业路）交界处，发生一起淹溺事故，造成2人死亡，直接经济

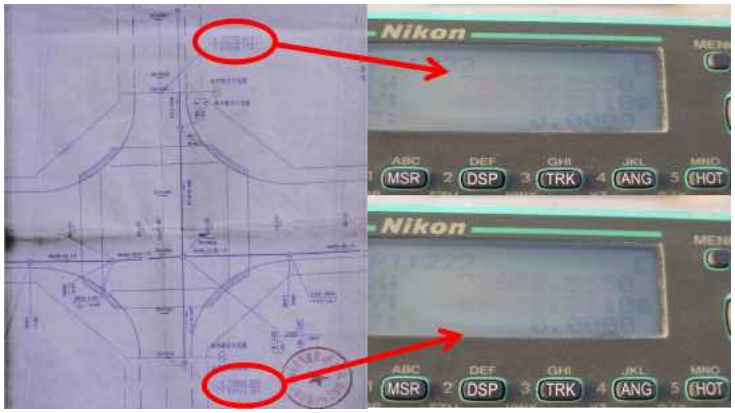
（图5）

南山湾产业园珠河路以北市政道路于2016年6月16日中间验收，验收部位：1、中心路L0+075～L0+902段，2、经四路S0+055～S0+905段，3M1+020段，4、经六路T0+065～T1+190段，5、纬四路Q0+40～Q1+220段，6、珠河北路P0+045～P1+540段。7、珠河路K0+000～K1+600段（见图工作会议纪要（2016年第 7 期），上述市政道路设施（包括道路、绿化、排水、排污）日常管理于2016年8月 1 日移交区市政设施管理所管理。事故地点在移交范围内。

工程移交书
