长安镇“7·4”一般高处坠落事故调查报告

2020年7月4日约19时，东莞市长安镇沙头社区塘厦新苑二巷5号发生一起高处坠落事故，造成1人重伤。

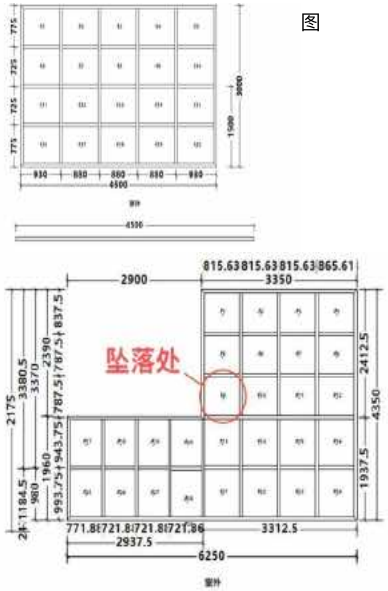
图2玻璃雨棚平面图及坠落处位置

经现场勘查及与施工人员核实，事发时雨棚的玻璃板并未全部铺设好，因部分位置玻璃板缺失，形成非竖向洞口（图2）。未按照《建筑施工高处作业安全技术规范》（JGJ 80-2016）的要求采用盖板覆盖或防护栏杆等措施。鉴于现场没有设置监控，也没有人员目击杨韬瞿的坠落过程，事故调查组综合相关证据材料推断：施工人员杨韬瞿在雨棚顶部进行打玻璃胶作业，在无安全防护的情况下从洞口坠落至阳台地面（图3）。经测量，坠落洞口长约790mm宽约760mm，坠落高度约3.986米。

（1）玻璃雨棚顶部存在坠落风险的非竖向洞口，没有采用盖板覆盖或防护栏杆等措施且固定牢固。

建筑施工单位应落实现场安全生产管理职责。施工单位应当设立安全生产管理机构，配备专职安全生产管理人员。专职安全生产管理人员负责对安全生产进行现场监督检查。发现安全事故隐患，应当及时向项目负责人和安全生产管理机构报告；对违章指挥、违章操作的，应当立即制止。建筑施工中凡涉及临边与洞口作业、攀登与悬空作业、操作平台、交叉作业及安全网搭设的，应在施工组织设计或施工方案中制定高处作业安全技术措施。
