番禺区大龙街原番禺客运站拆除工程“7·8”坍塌事故调查报告

番禺区大龙街原番禺客运站拆除工程
“7•8”坍塌事故调查处理组
2020年8月26日

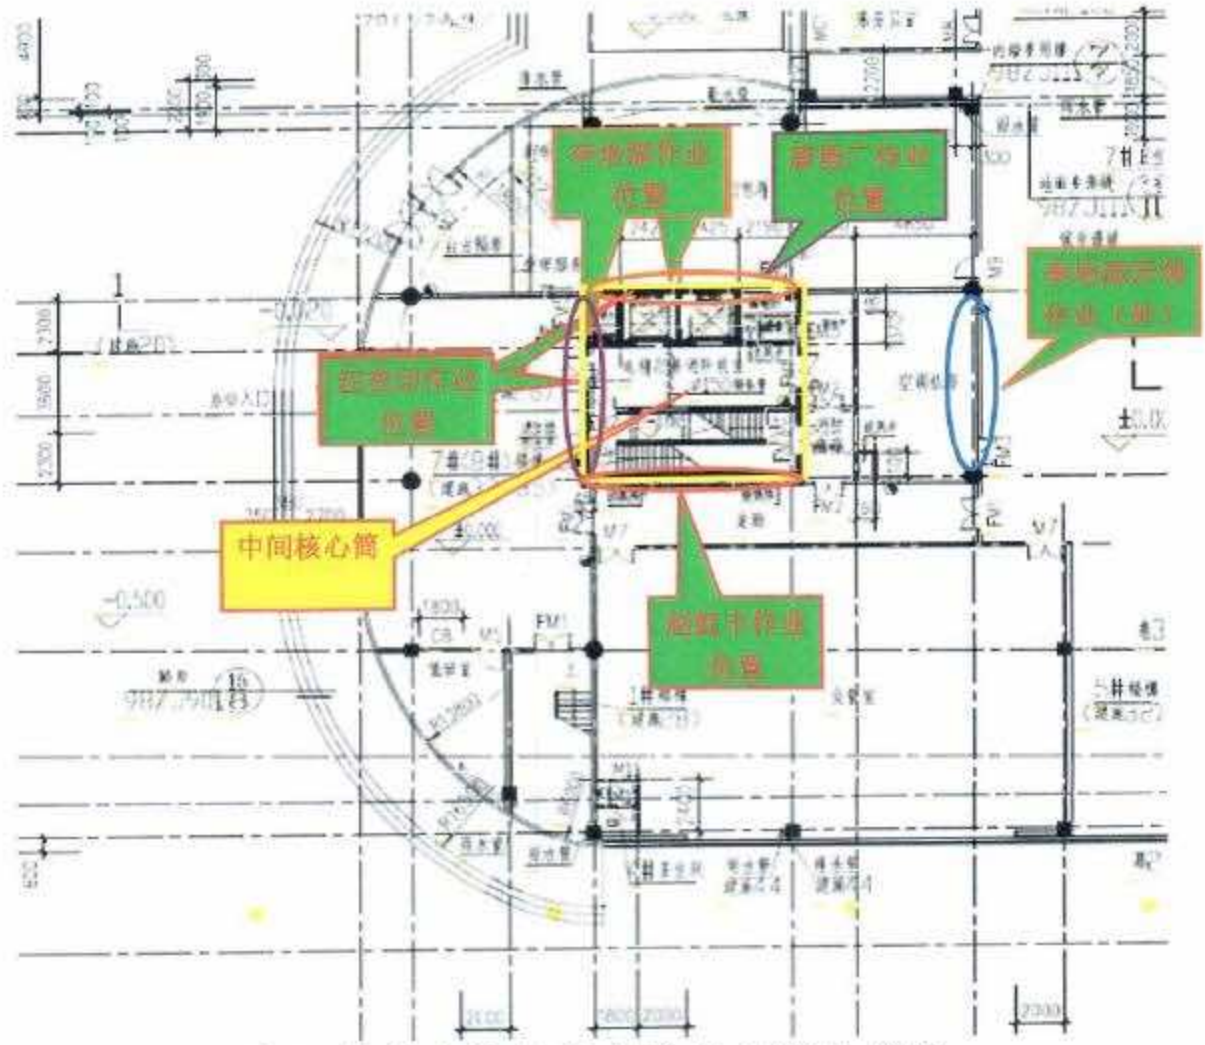
图 1 主楼内部和外部作业人员位置图

7 月 8 日 8 时，相关人员在主楼一层开始作业，赵虹丰操作 CAT320 型风炮机在主楼外侧东北方向进行混凝土破碎作业，李培添操作 CAT320 型风炮机在主楼外侧东部进行混凝土破碎作业，唐勇广操作 CAT330 型风炮机在主楼一层内部中间位置的核心筒北墙（Ⓕ轴×③轴-Ⓕ轴×④轴之间剪力墙）实施破拆。工作至 9 时左右，唐勇广用对讲机呼叫赵虹丰进入主楼一层内部拆打核心筒南墙（Ⓔ轴×③轴-Ⓔ轴×④轴之间的墙体）以及Ⓔ轴×④轴承重柱。接到呼叫后赵虹丰就驾驶风炮机沿主楼外面由东往南方向行进，从南边主楼一层进入，往北方向拆打核心筒南墙以及Ⓔ轴×④轴承重柱。10 时左右唐勇广用对讲机呼叫李培添进入主楼一层内部拆打核心筒北墙（Ⓕ轴×③轴-Ⓕ轴×④轴之间的墙体），接到呼叫后李培添就驾驶风炮机沿主楼外面行驶到北边一层门口进入，拆打核心筒北墙。汪在印到达工地后接过唐勇广手上的工作继续拆打核心筒西墙（Ⓕ轴×③轴-Ⓔ轴×③轴之间的墙体），在拆打过程中汪在印和李培添相互交换拆打核心筒西墙和北墙。10 时 45 分钟左右，唐勇广用对讲机指挥李培添到主楼外侧东部进行破拆砖墙开洞口作业，于是李培添就驾驶风炮机从西门出去，沿主楼外围行驶至主楼外侧东部，开始进行破拆砖墙开洞口作业。汪在印和赵虹丰继续拆打核心筒西墙和南墙，拆打工作持续到 12 时 30 分左右下班。作业位置见图 1:

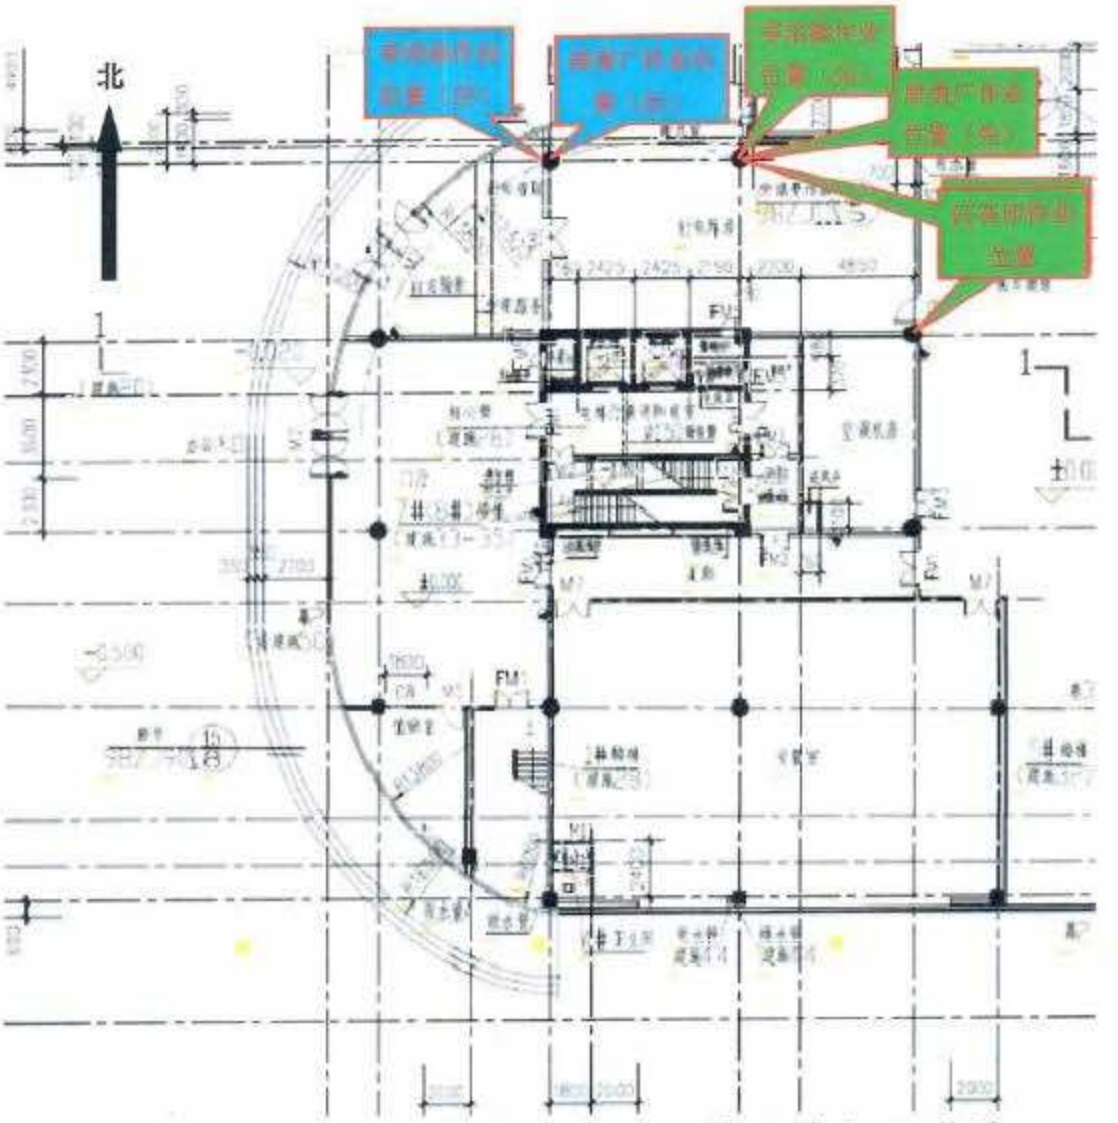
图 2 主楼外侧下午拆除作业人员及作业位置图

15 时 20 分左右，李培添接到唐勇广对讲机的呼叫后再次进入主楼外侧北部，当时唐勇广操作风炮机正在拆打主楼北侧第一层的承重柱（ ⑴/F 轴 × ④轴）。李培添到达后与唐勇广同时拆打同一根承重柱（ ⑴/F 轴 × ④轴）（唐勇广打第一层，李培添打第二层），且相互之间交换拆打，持续时间约十多分钟。汪在印

休息完接手长臂风炮机（型号 CAT349）准备作业，由于风炮机出现了故障停修 30 分钟，修好后汪在印驾驶长臂风炮机沿主楼外围行驶至东北方向停下，发现钢筋插破了风炮机的油管，在原地再次停留维修了 10 分钟左右。至 15 时 40 分许修完，开始对主楼北侧第三层承重柱（Ⓕ/1 轴╳④轴）进行破拆作业，此时Ⓕ/1 轴╳④轴承重柱的第一层和第二层已被唐勇广基本拆打完。汪在印通过对讲机叫唐勇广可以撤出去了，剩下的拆打工作由其来完成即可。此时唐勇广并没有撤出，而是转为和李培添同时拆打承重柱（Ⓕ/1 轴 × ③轴）（唐勇广拆打第二层，李培添拆打第一层），15 时 55 分左右李培添发现其拆打的第一层承重柱突然断裂后便迅速撤退，随后主楼向北倾倒、坍塌，并将正在拆打第二层承重柱的唐勇广和风炮机压埋。作业位置见图 2:

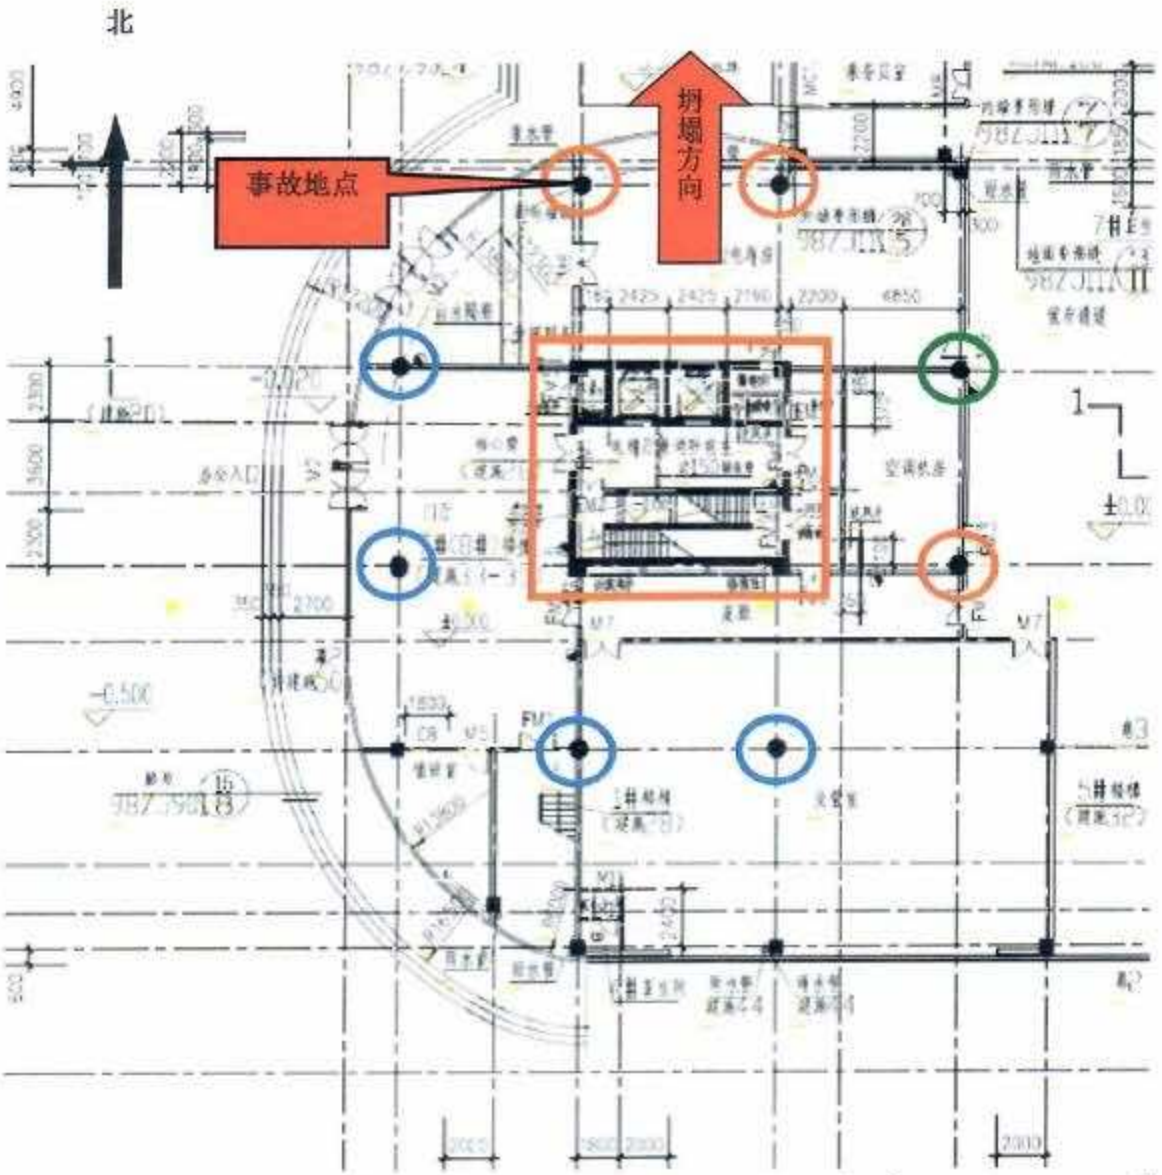
图 3 主楼承重柱（承重结构）破坏及坍塌核查情况图（注：蓝色为未破坏的承重柱，橙色为被拆打的承重柱及承重结构，绿色为部分被破坏的承重柱）

1.大龙街原番禺汽车客运站营运中心主楼已坍塌，坍塌方向是向北位置。根据该主楼建筑图纸并结合现场拆除作业人员证词情况，该主楼中间一层的核心筒（钢筋混凝土墙体及承重柱）已被拆打，主楼环形布置的8根承重柱中，南部2根承重柱（Ⓓ轴×③轴和Ⓓ轴×④轴）和西部2根承重柱（Ⓔ轴×①轴和Ⓕ轴×①轴）均未被破坏，东部2根承重柱已有1根（Ⓔ轴×⑥

轴）被拆打破坏、另 1 根（Ⓕ轴 × ⑥轴）部分被拆打，北部 2 根承重柱已有 1 根（⑴Ⓕ轴╳④轴）被拆打破坏、拆打另 1 根承重柱（⑴Ⓕ轴 × ③轴）时承重柱突然断裂导致主楼坍塌。具体见图 3。

3.核查《施工组织设计方案》和当日作业安排，其拆除程序应为自上而下的方式，但当日并未按此方案执行，而是擅自改为从下部拆除底层的承重柱，使主楼倒塌再进行破拆。

翔亿公司在大龙街原番禺客运站拆除主楼作业过程中未依照编制的施工方案自上而下拆除作业，而是先破拆主楼核心筒四周的墙体、承重柱、承重构件，并破坏了主楼东侧和北侧的三根主承重柱，现场监理人员发现后未要求翔亿公司整改或暂时停止施工，没有采取有效的制止措施，当作业人员拆打主楼北侧最后一根承重柱时，因该承重柱被破坏突然断裂引起主楼重心向北偏移、坍塌，坍塌的楼体压埋了正在作业的风炮机和司机。这是导致事故发生的直接原因。
