清溪镇“5·7”一般坍塌事故调查报告

2020年5月7日10时许，东莞市清溪镇科技路东三街6号二楼发生了一起坍塌事故，一名装修工人在事故中死亡。

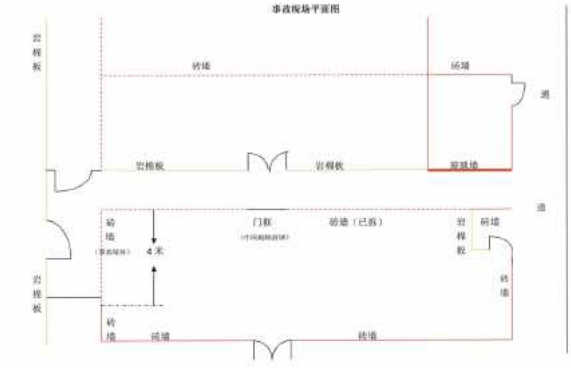
2.经现场勘查事故现场，装修约定要求需要拆除的墙体呈7字型，如下图所示。王晋球一家四口先把较长的一面（11米长左右）拆除了，接下来就开始拆除短的那面（事故墙面，长4米左右，高3米左右，墙厚0.2米左右）。墙体由轻质砖砌成，墙两面有粉刷。根据王松权（王晋球的大儿子）陈述，他们拆墙是用大铁锤由下往上打。事故现场可见倒塌的大块墙体，血迹和一把砸墙的大铁锤。

红色部分为事故当天拆的第一面 7 字型墙

红色部分为事故墙体，红色圆圈处为死者被墙体压伤处

事故当天拆的第二面墙，呈 7 字型，约 3 米高

事发当时，王晋球和夏三娥及其两个儿子在拆除墙体过程当中，对旁边放置的铁架危险性估计不足，未严格遵守从上至下，逐层分段进行拆除的施工工序，拆除过程时墙体下部掏空，致使墙体上部失稳发生坍塌。夏三娥躲避不及，被墙体压倒在旁边的铁架上，铁架一角插在其右胸口，导致其右侧血气胸致死。
