均安镇中海雍和熙岸公馆“9·9”安全事故调查报告

2019年9月9日10时许，位于佛山市顺德区均安镇鹤峰居委会新城北区百安路1号的中海雍和熙岸公馆建筑工地，发生一起叉车伤害事故，造成1人受伤，经送均安医院抢救无效死亡，直接经济损失65万元。

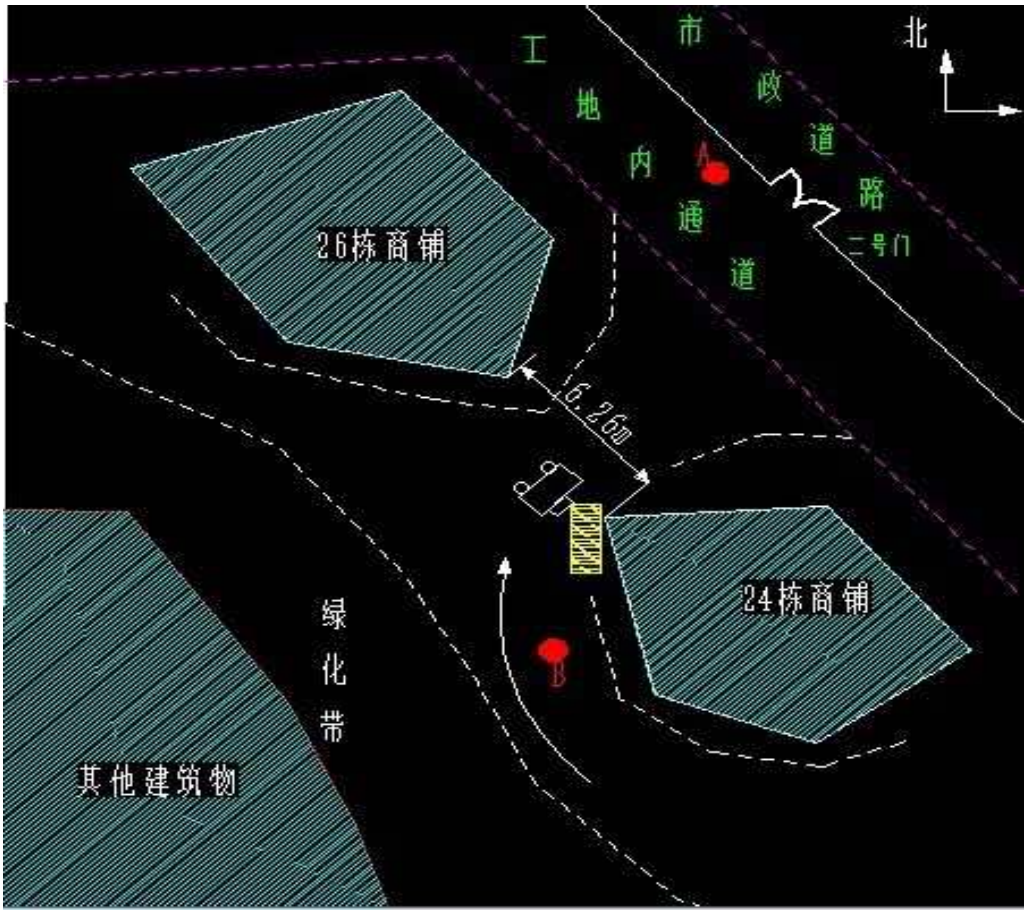
事故现场平面示意图如下：

（二）经现场核查，事故现场位于中海雍和熙岸公馆施工工地的24栋商铺建筑物与26栋商铺建筑物之间的通道，通道的宽度为6.26m；在24栋商铺建筑物的西南面有高度为3.6m的临时搭架，24栋商铺建筑物的北面体有新被刮出的痕迹；事故叉车车头向东北，车身向东南侧倾覆（即24栋商铺建筑物方向），事故叉车所叉运货物为建筑搭架钢管，长约6m，共22条捆成一扎，总重量为370 kg；路面不平整，事故车辆的倾覆位置处在凹坑，车辆的右方前轮在用钢板铺的凹坑，而车辆行驶的路面的左侧是混型土路面，凹坑的深度与混型土的地面的最大高差达150mm。

（三）事故车辆处于中海雍和熙岸公馆施工工地的 24 栋商铺建筑物与 26 栋商铺建筑物之间的通道，车辆的车头向东北，车身向东南侧倾覆（即 24 栋商铺建筑物方向），而 24 栋商铺建筑物与 26 栋商铺建筑物之间的通道的宽度为 6.26m，在 24 栋商铺建筑物的西南面有高度为 3.6m 的临时搭架，24 栋商铺建筑物的北面体有新被刮出的痕迹；事故车辆货叉的起升高度为 4.2m，已超过最大起升高度；事故叉车叉运的货物为建筑搭架钢管，长约 6m，共 22 条捆成一扎，总重量为 370 kg；路面不平整，事故车辆的倾覆位置处在凹坑，车辆的右方前轮在用钢板铺的凹坑，而车辆行驶的路面的左侧是混型土路面，凹坑的深度与混型土的地面的最大高差达 150mm；

（四）经调查综合分析，根据叉车的起升特性，叉车在叉载钢管后随起升高度的不断增加，使自身的总质量重心上移，车辆在行走过程中经过路面凹坑时，产生货物偏载的倾覆力矩增大，侧向倾覆力矩大于车辆总质量重心力矩致使车辆倾覆。
