大岭山镇“10·18”一般火灾事故调查报告

2019年10月18日12时40分许，位于东莞市大岭山镇颜屋村龟地二街7号东莞市维铂丽家具有限公司发生火灾，过火面积约1900平方米，火灾造成1人死亡。

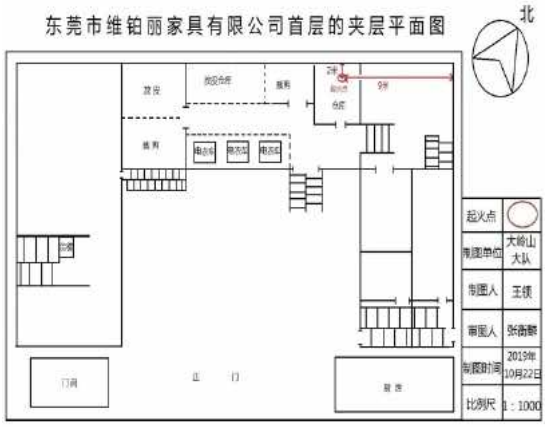
图 3 厂房首层的夹层起火点

经调查，认定起火点为首层的夹层仓库内(距西北侧墙约 2 米，距东北侧墙约 9 米)处。主要依据如下:

（2）现场烧损情况：①首层的夹层铁皮烧损坍塌严重，距西北侧墙约 2 米，距东北侧墙约 9 米处烧损坍塌最重。②首层的夹层仓库内(距西北侧墙约 2 米，距东北侧墙约 9 米)烧损坍塌严重，呈西南重东北轻，东南重西北轻；综合上述烧损坍塌痕迹，说明首层的夹层仓库内(距西北侧墙约 2 米，距东北侧墙约 9 米)处烧损坍塌最重，并以此为中心向四周递减。

（3）对火灾现场进行勘验，对东莞市维铂丽家具有限公司厂房首层 10 米处的进线口里面电线出现断痕、熔痕痕迹，并在厂房首层的夹层仓库东北往西南方向约 9 米，西北往东南方向约 2 米交汇附近进行勘察，发现电线熔痕。

（4）对首层进线口及首层的夹层仓库发现的电线熔痕、熔珠进行提取，经广东震华痕迹司法鉴定所鉴定，厂房首层的夹层仓库电线为短路形成，证明该电熔痕处为起火点。

上述痕迹、物证鉴定等火灾痕迹证明，认定起火点位于首层的夹层仓库内(距西北侧墙约 2 米，距东北侧墙约 9 米)处。

排除人为纵火、自燃、雷击引起火灾的可能性，认定该起火灾事故的直接原因是东莞市维铂丽家具有限公司首层的夹层仓库内(距西北侧墙约 2 米，距东北侧墙约 9 米)电线短路引燃周边可燃料（海绵等可燃
