“2·21”

一、事故概述

（一）事故名称:“2·21”西樵坍塌事故。

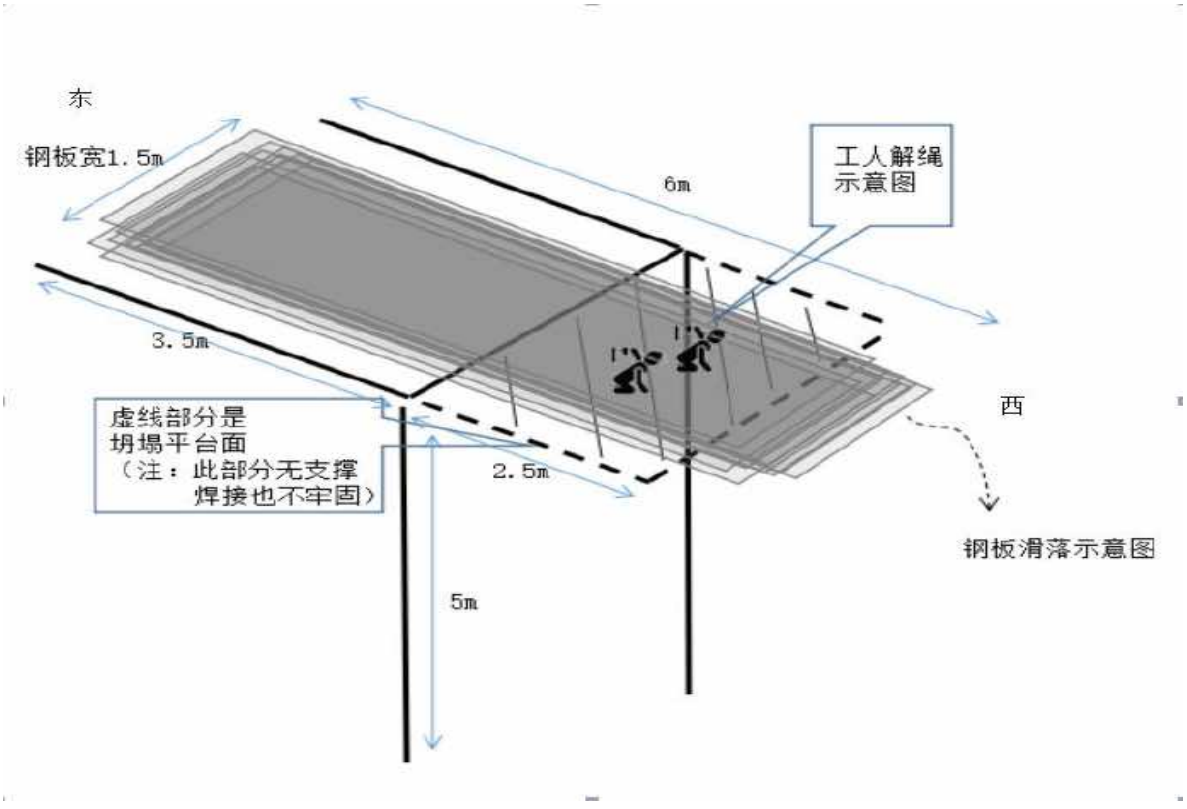
事故现场图如下：

1.坍塌的钢结构平台长 5.5 米，宽 2.5 米，平台高约 5 米。

2.坍塌的钢结构平台与总体平台呈东西走向，用烧焊焊接，经勘验，坍塌钢结构平台面下方无支撑。

3.发生事故时，在坍塌钢结构平台上面停放的，正在拆解吊绳的钢板共有 10 块，钢板长 6 米，宽 1.5 米，每块钢板重约 210 公斤，10 块钢板重约 2.1 吨。

平台高度约5m
坍塌平台宽度1.5m
钢板长度6m

钢板重量加上站在钢板上的人的重量超过钢结构平台承重范围，是导致钢结构平台坍塌的主要原因。

2.坍塌部分钢结构平台下方无有效支撑，不能作为承重平台使用。
