广州市番禺区沙头街伊顿公馆“10·3”高处坠落事故调查报告

2021年10月3日9时20分左右，在广州市番禺区敏捷伊顿公馆3栋119号公寓（下称“119号公寓”）内，一名装修工人王东元在高处作业时不慎坠落受伤，后送医院救治。由于病情突然恶化，于10月7日救治无效死亡，直接经济损失117.4万元。

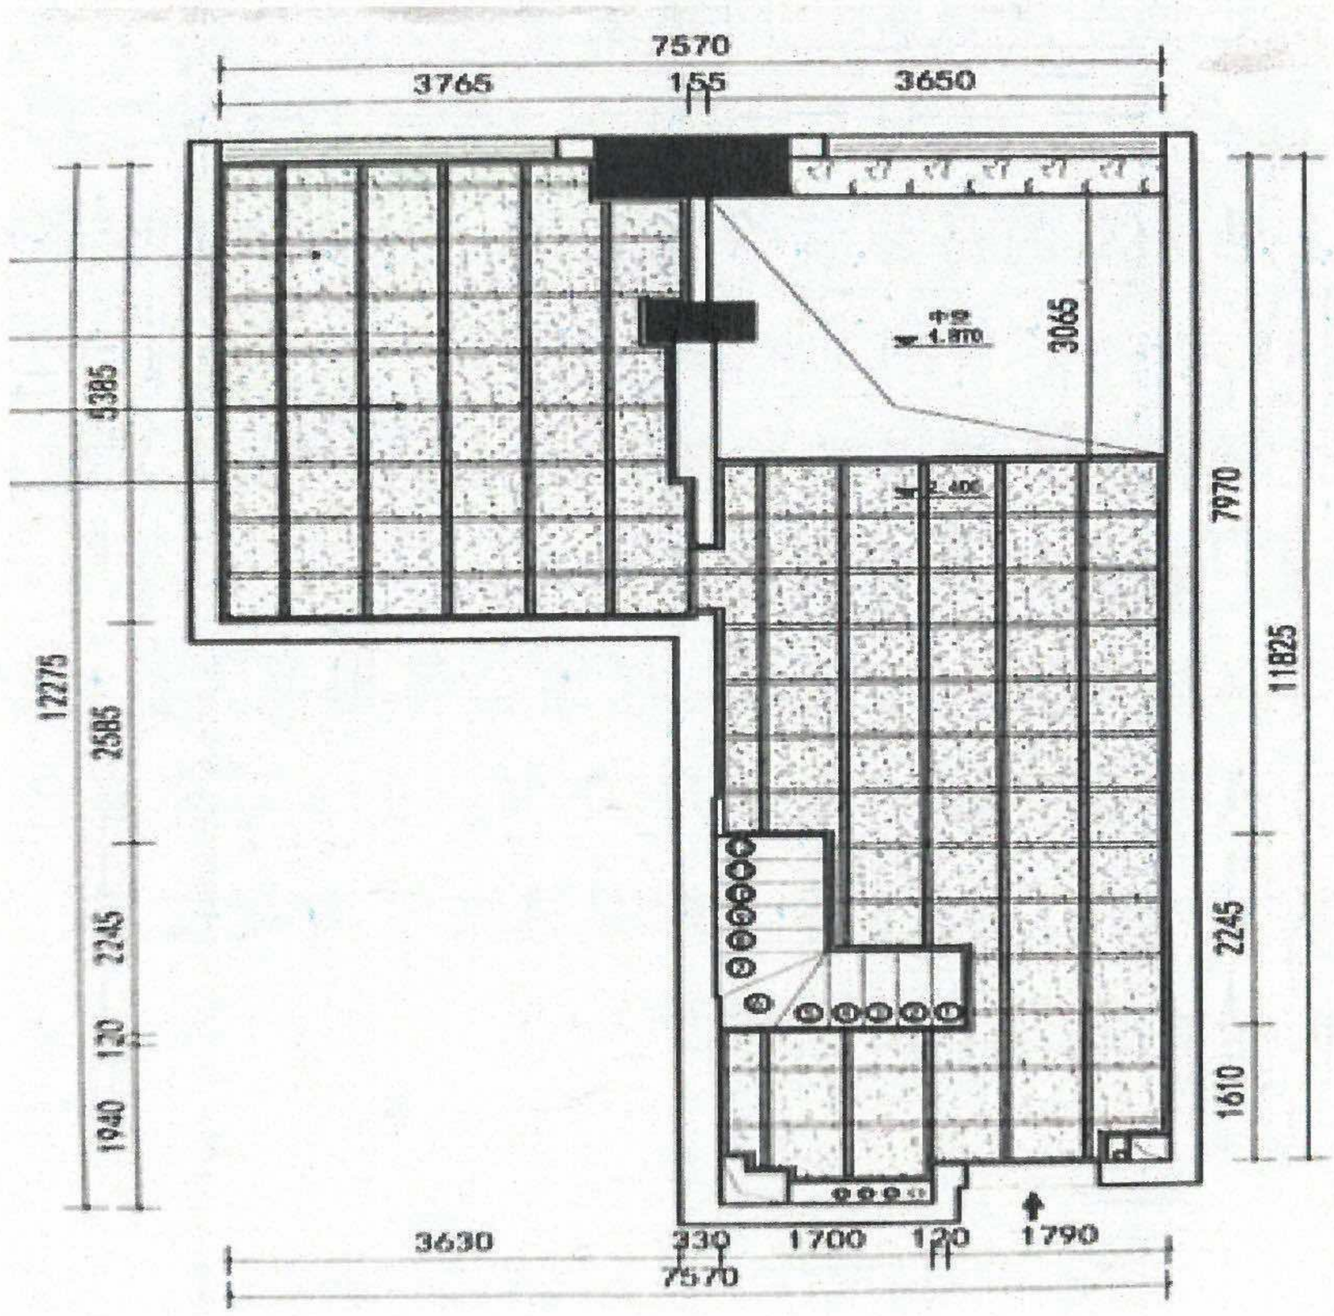
图 2　设计及装修的阁楼层平面图

2.装修设计图纸方案及施工措施存在缺陷，未进行有效的风险辨识。该公寓设计阁楼离基准面距离超过2米，阁楼临边存在高处坠落风险，方案未设计搭设脚手架或采取其它防止人员坠落的安全防护措施，装修施工现场也未设置安全警示标识。

定，建议由沙头街道办事处依法给予其行政处罚，该未经有关部门批准擅自搭建的阁楼应依法予以拆除。

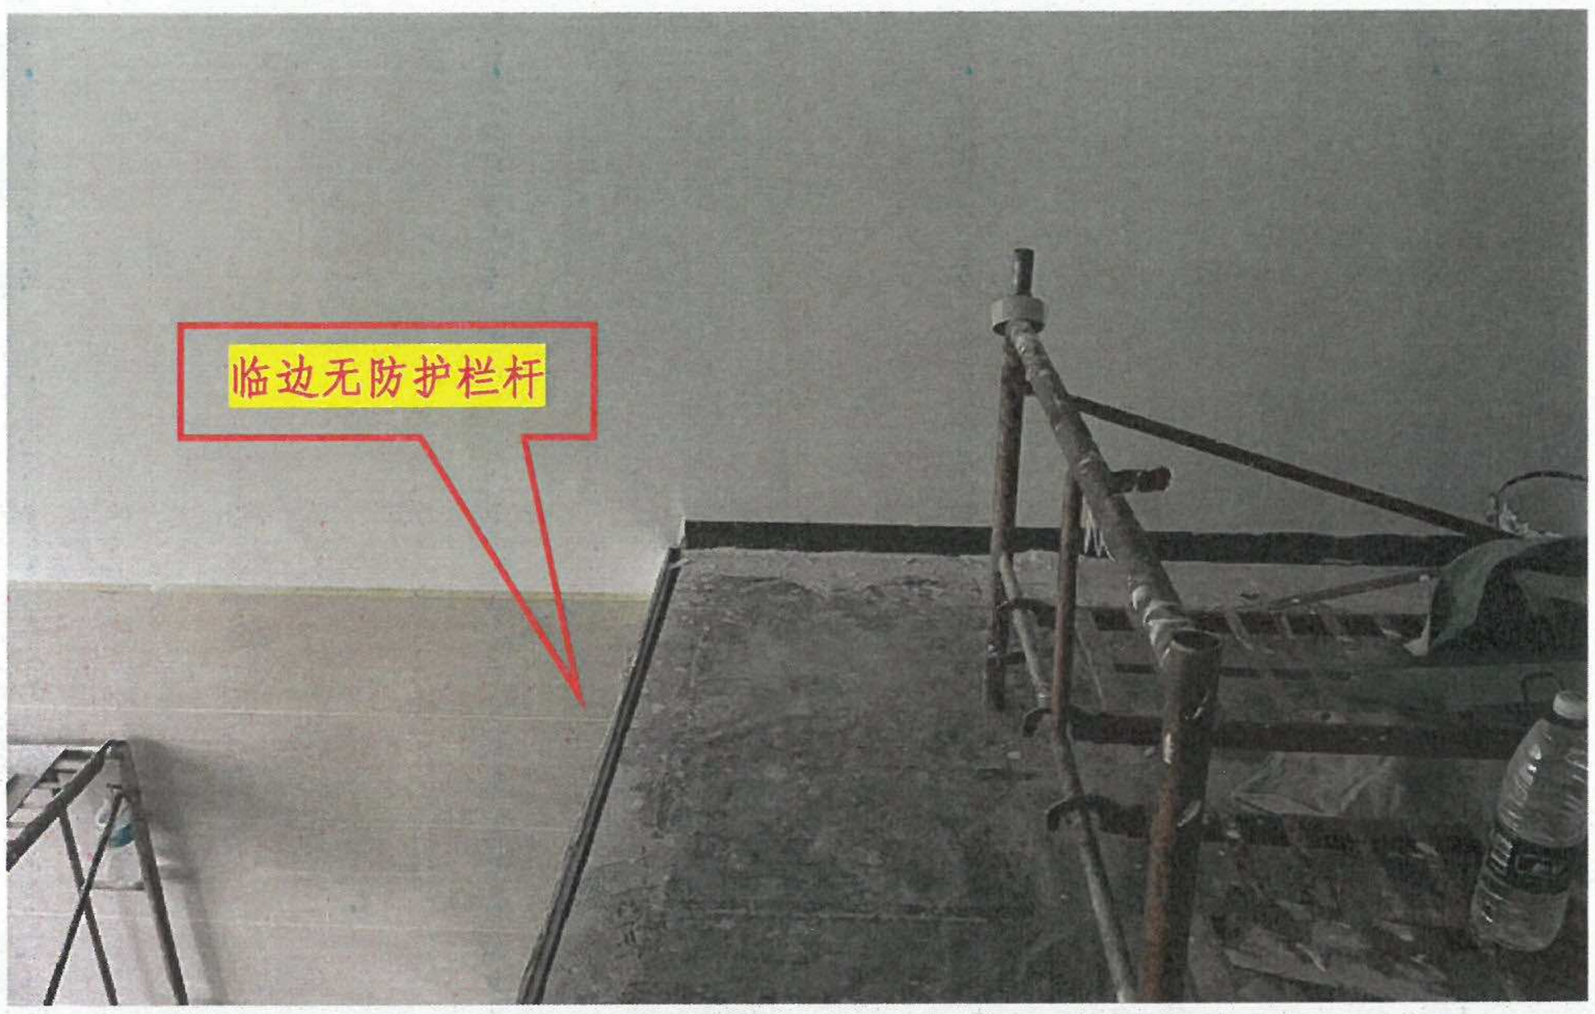
（二）阁楼临边未设置临边防护栏杆，见图 4：

图 4　阁楼临边未设防护栏杆情况

装修人员王东元在伊顿公馆3栋119号公寓加建的阁楼上对顶板进行涂刷乳胶漆作业时边刷边退，结果当退到阁楼无防护栏杆的临边处时踏空，其从高约2.56米处坠落到底层楼面受伤，这是造成此次高处坠落事故发生的直接原因。

3.事故隐患排查和治理不到位。经纬公司缺少事故隐患排查治理等有关制度，未对阁楼临边未设防护栏杆的隐患进行排查和治理。

（一）建筑装饰装修企业要履行安全生产管理的主体责任，严格遵守相关法律法规的规定，严禁承揽资质允许范围以外的工程，杜绝因抢工期擅自增加施工作业人数或延长施工时间等操作；建立、健全和落实全员安全生产责任制，制订事故风险辨识和隐患排查治理等相应的安全管理制度，针对每个项目不同的室内装饰装修环境特点，开展高处作业、临时用电、动火切割等危险岗位风险分析，制定并落实配套的安全防护措施；主要负责人和安全管理人员要切实增强法律意识，加强履职，

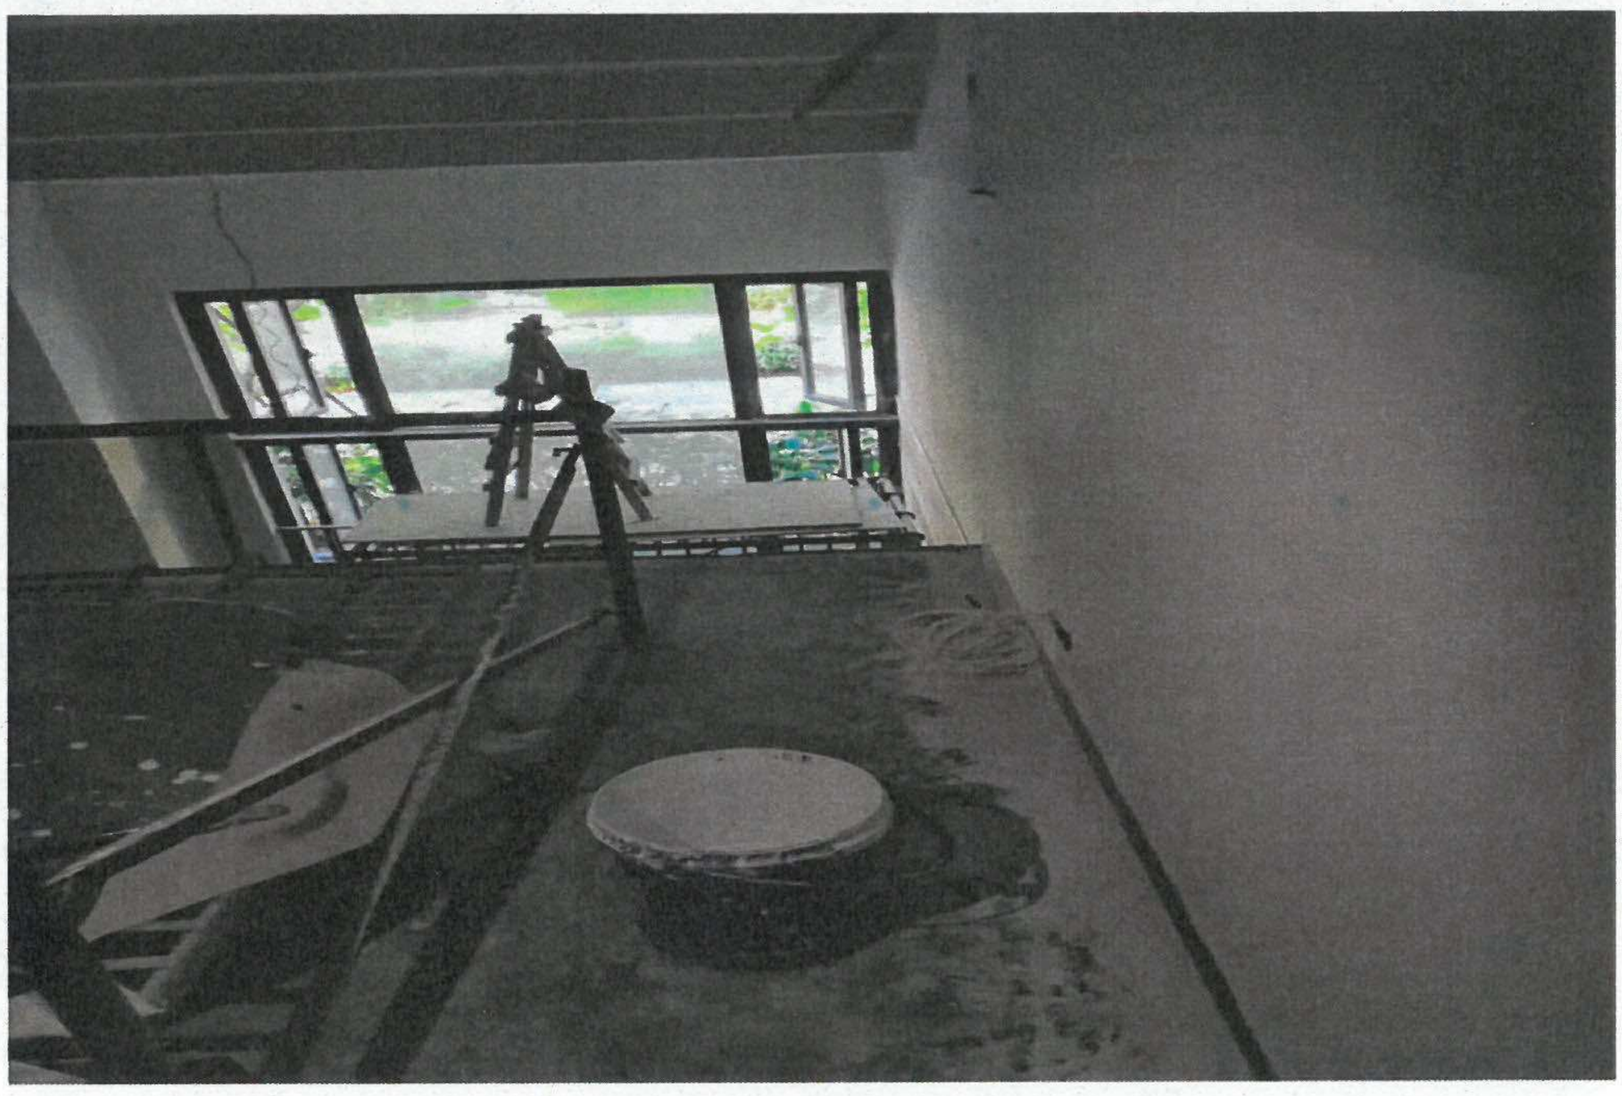
（三）作业人员使用的涂漆材料（乳胶漆）和工具（掉落在底层），见图 5、图 6：

图 5　王东元刷漆使用的乳胶漆

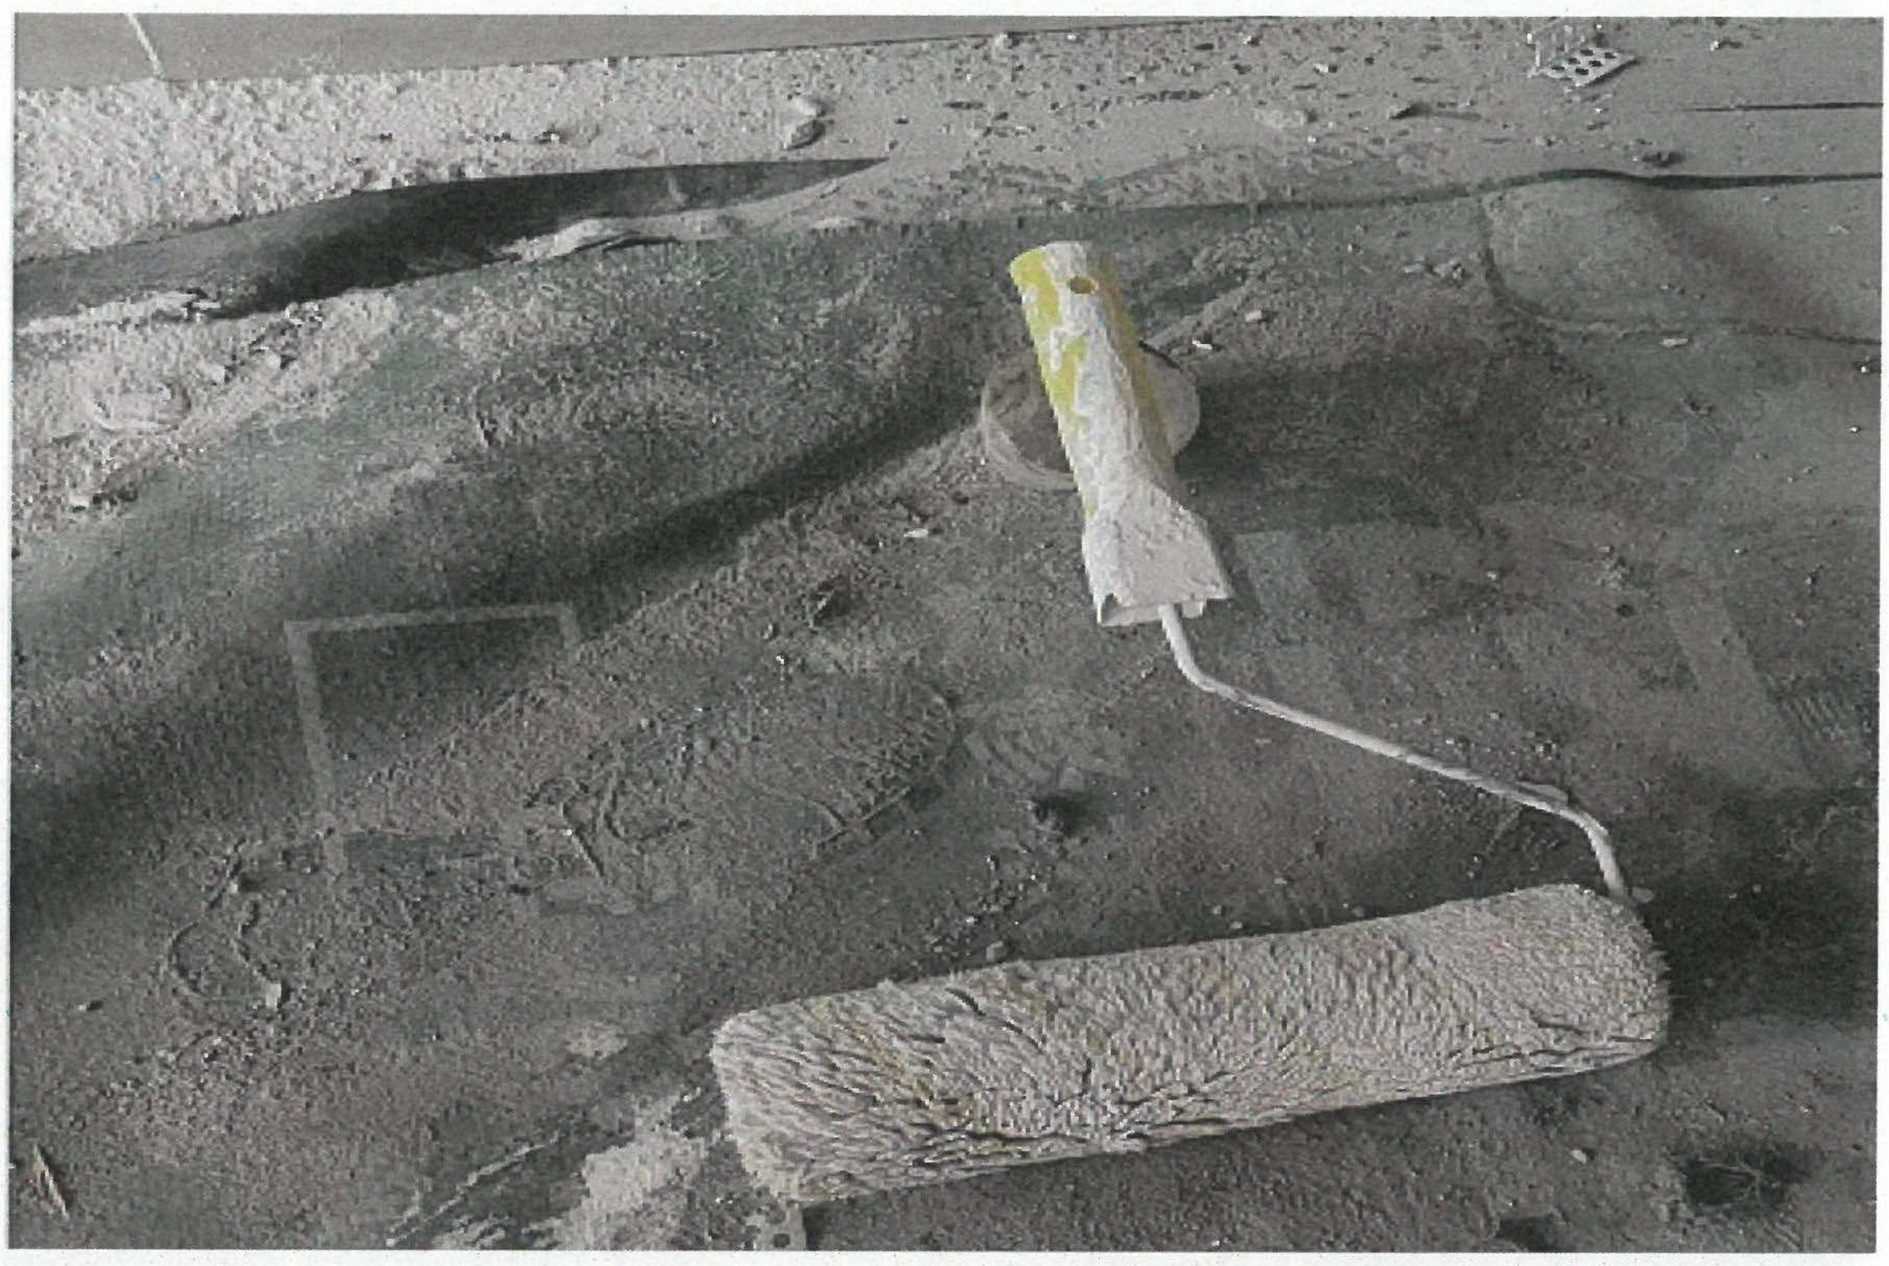
图 6　王东元所使用刷漆作业工具（滚筒）

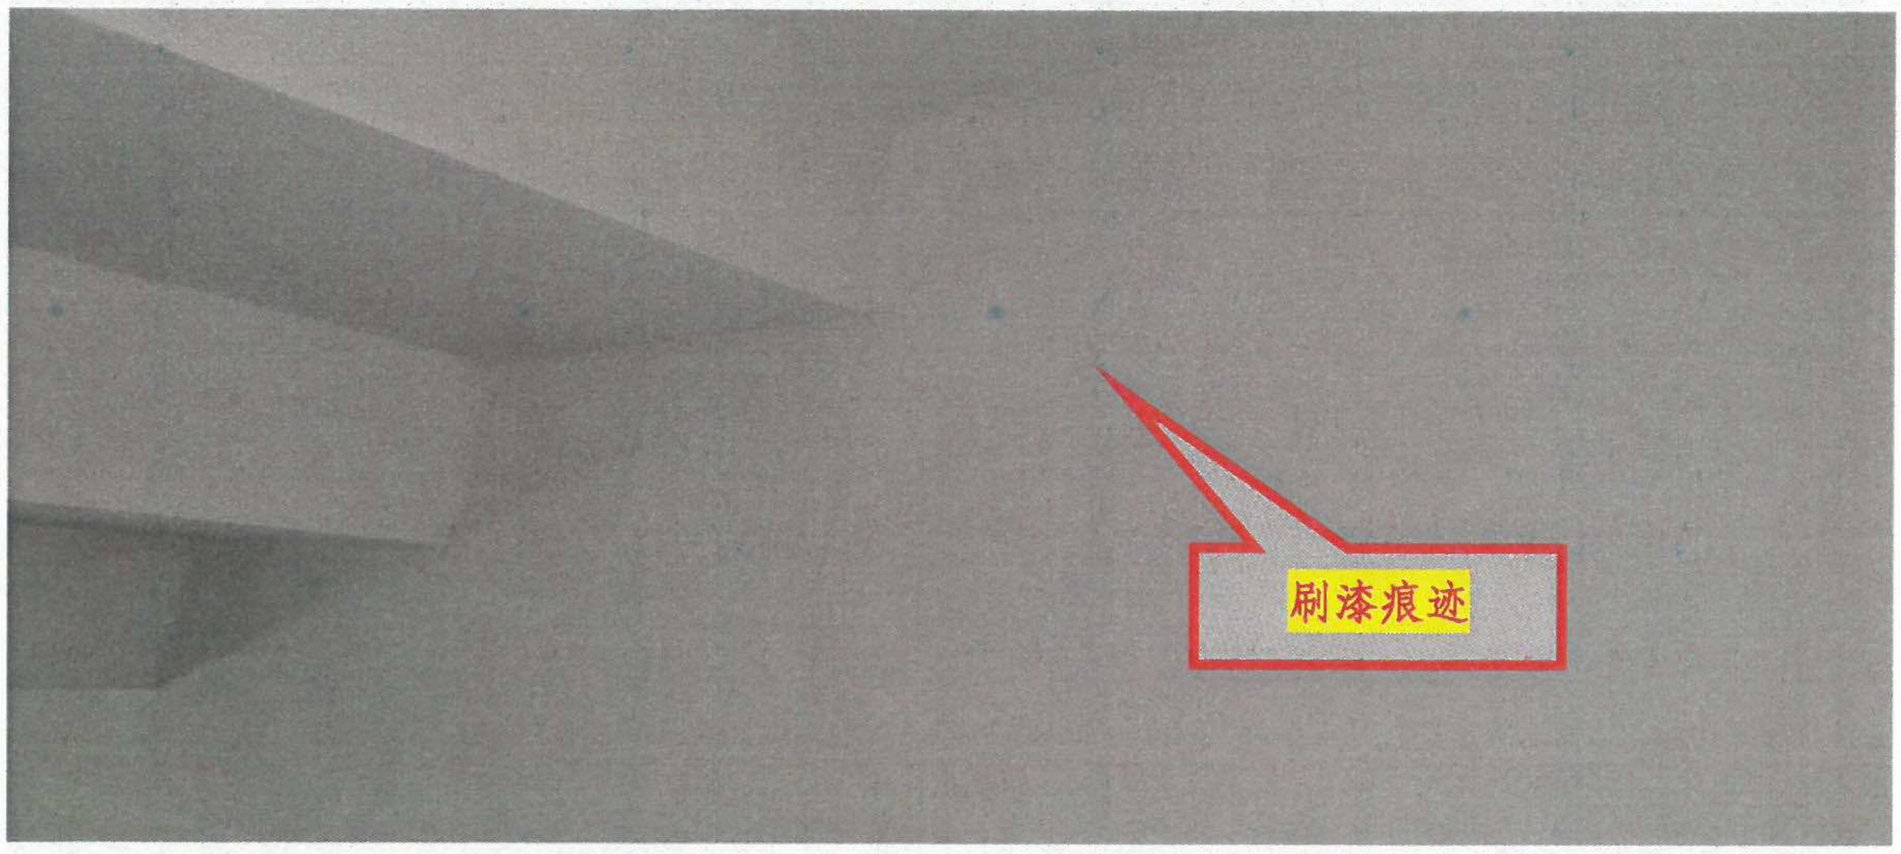
（四）阁楼附近的墙面和顶板有刷乳胶漆的痕迹，作业部位乳胶漆层次清晰分明，具有明显的作业痕迹，见图 7：

图 7　阁楼附近墙面和顶板有刷漆痕迹

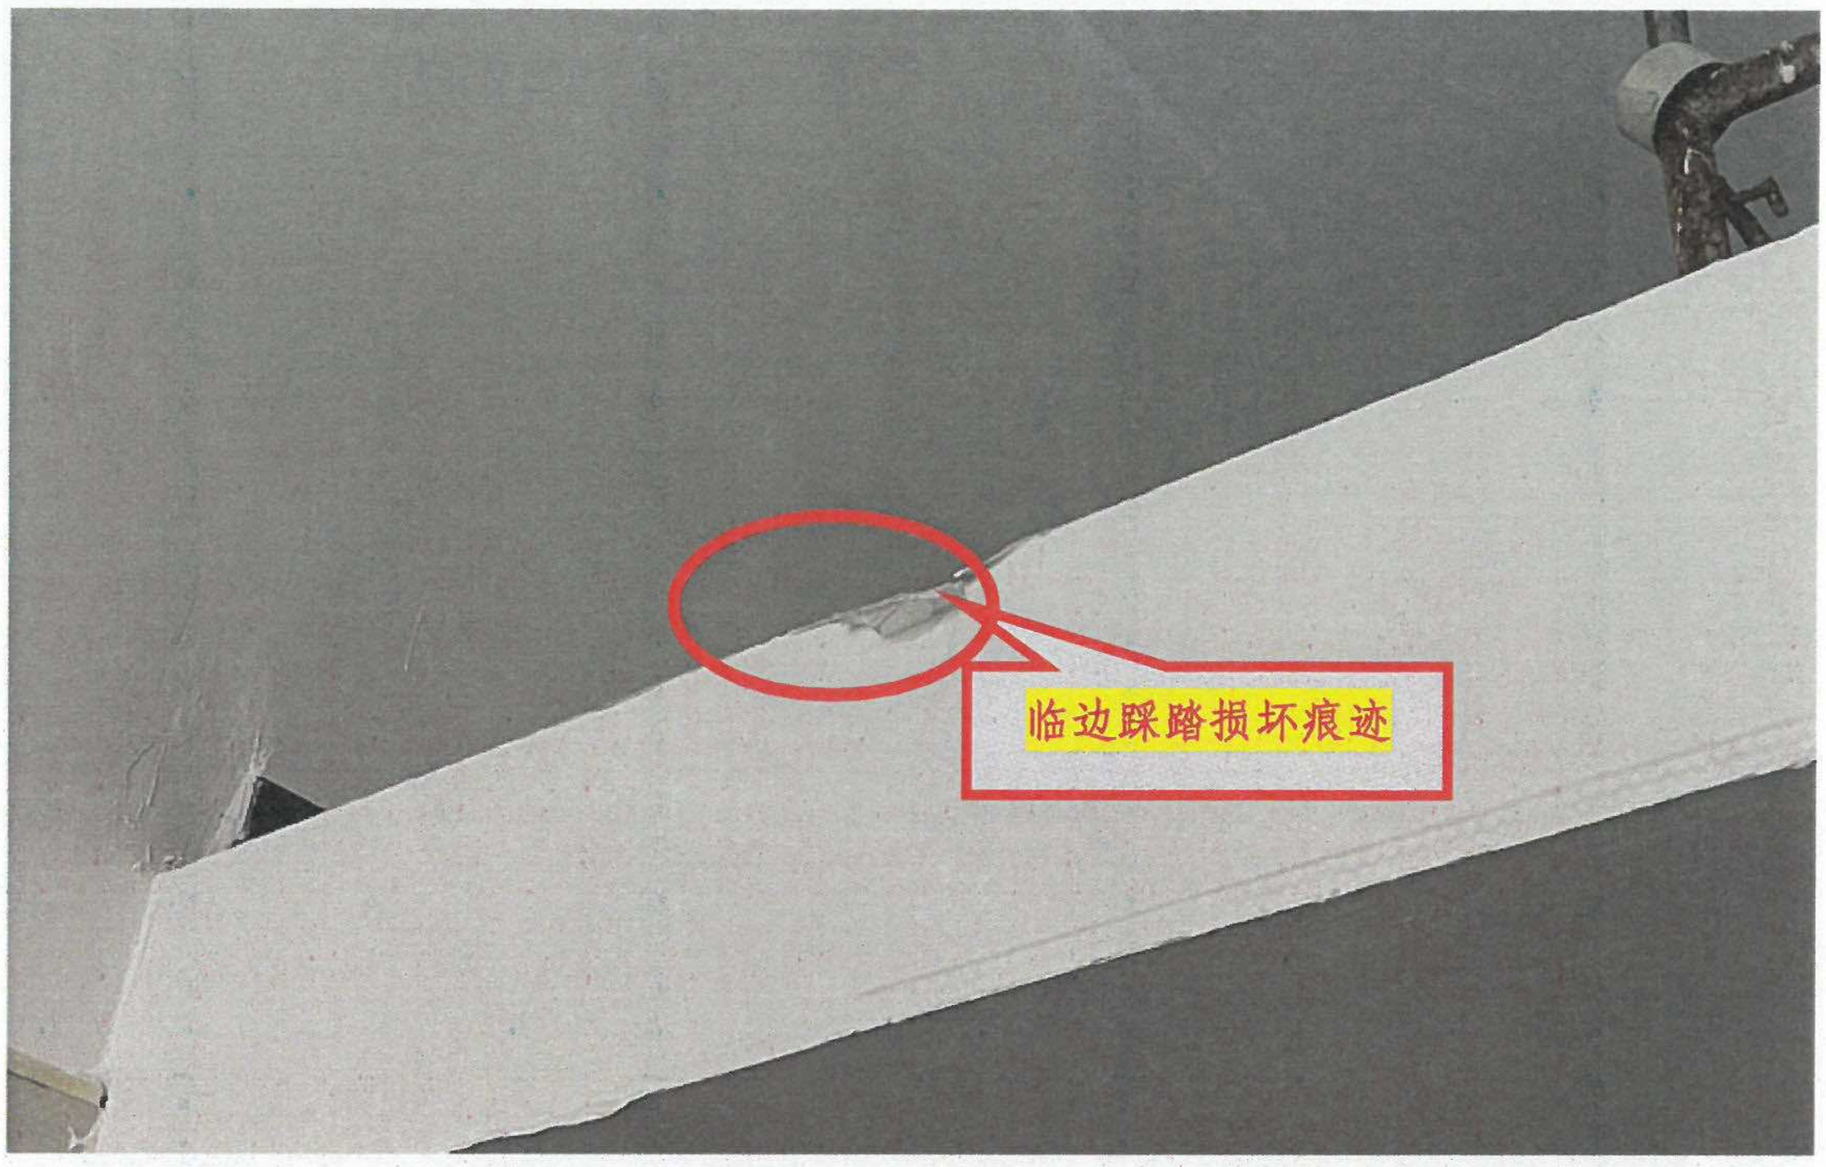
（五）现场发现伊顿公馆 3 栋 119 号公寓加建的阁楼临边处有踩踏损坏痕迹，结合刘东元的询问笔录，当时王东元是在阁楼刷顶板乳胶漆时，一边刷一边往阁楼临边方向倒退，因临边没有设置防护栏杆，结果不慎从阁楼临边处掉落到地面受伤，造成高处坠落事故发生。根据现场状况和证人证言，阁楼临边位置符合事故发生的条件，由此判断阁楼临边是事故发生的地点，见图 8、图 9、图 10:

图 9　阁楼临边处踩踏损坏痕迹

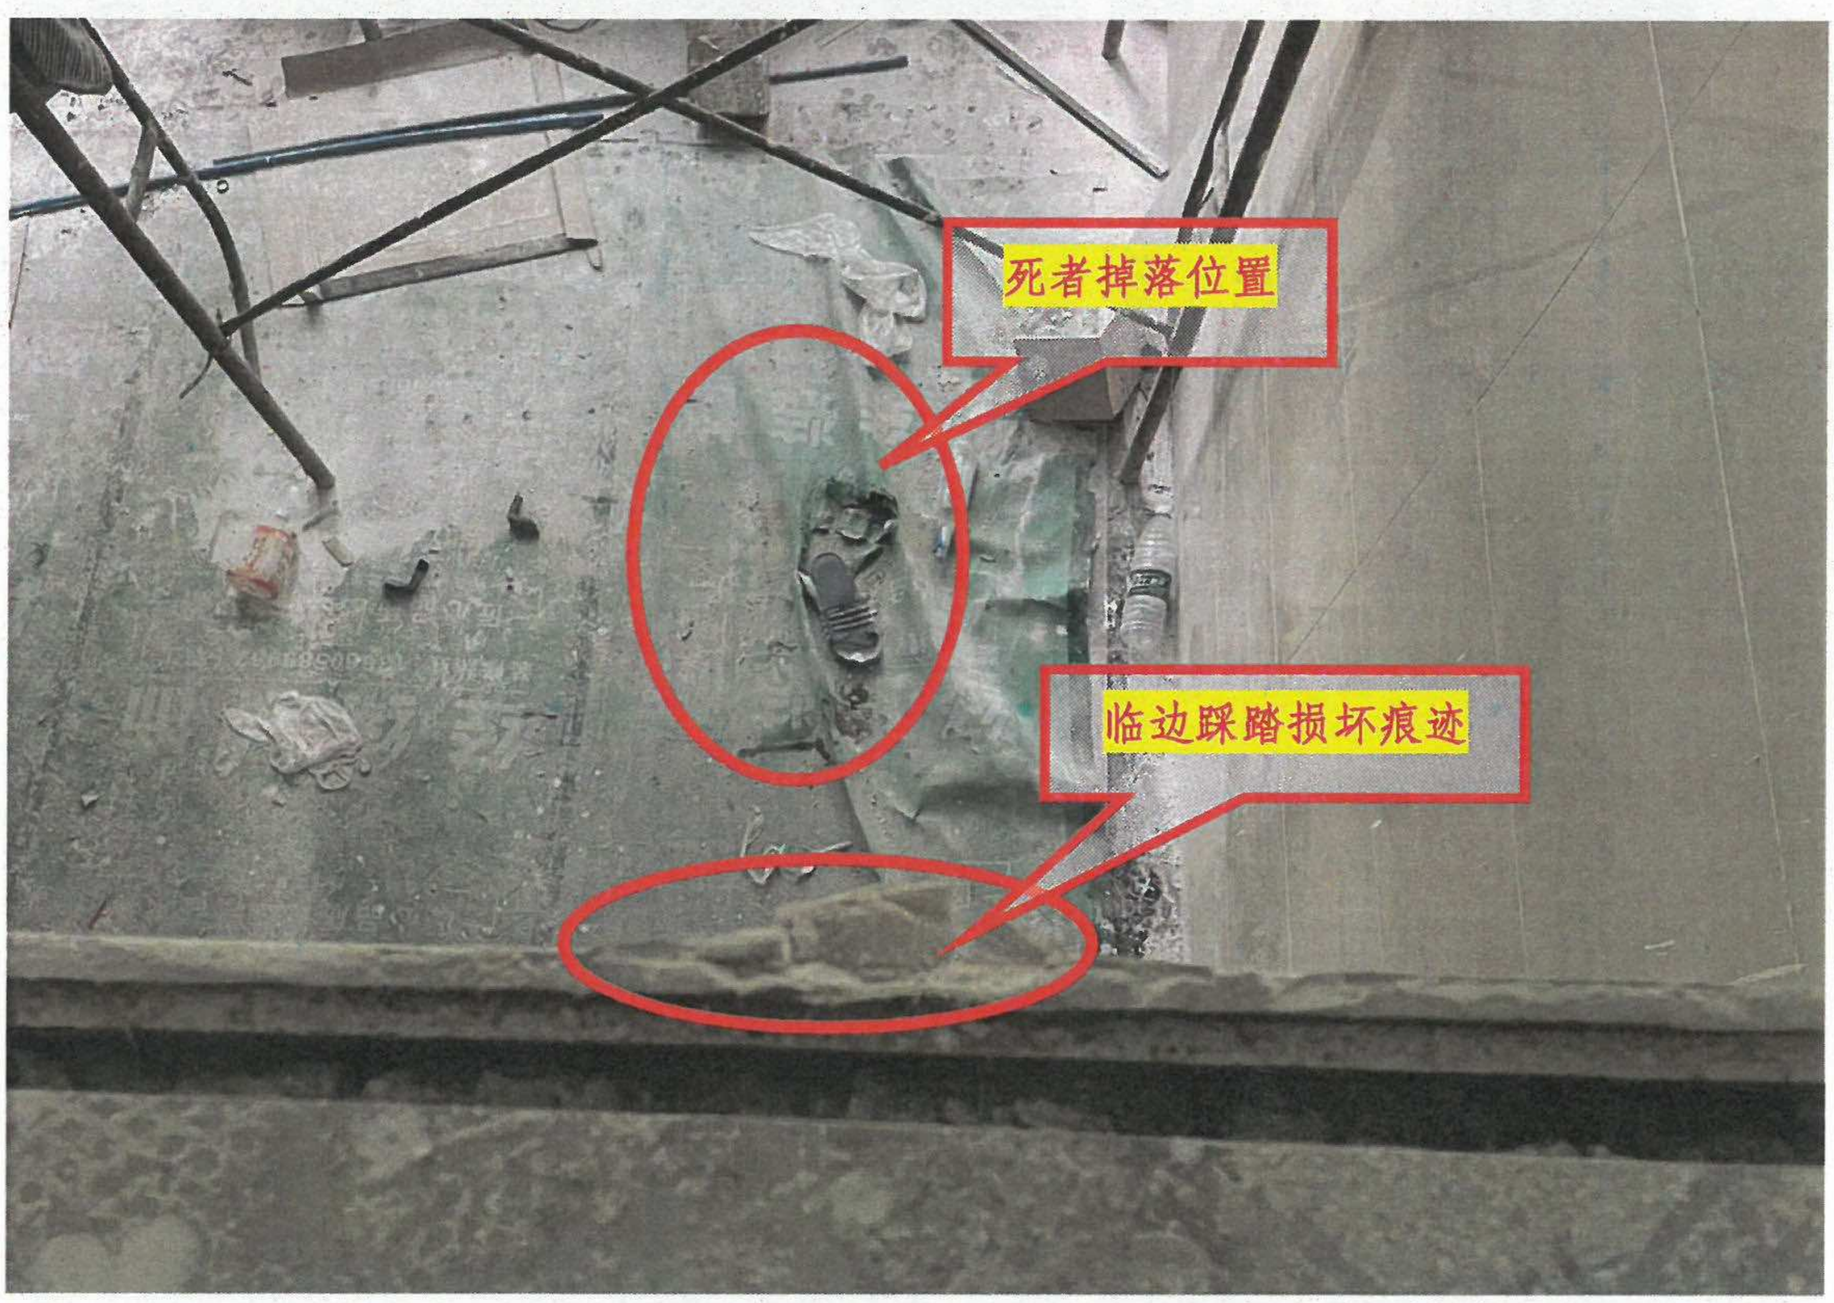
图 10　临边踩踏损坏痕迹及死者掉落位置示意图

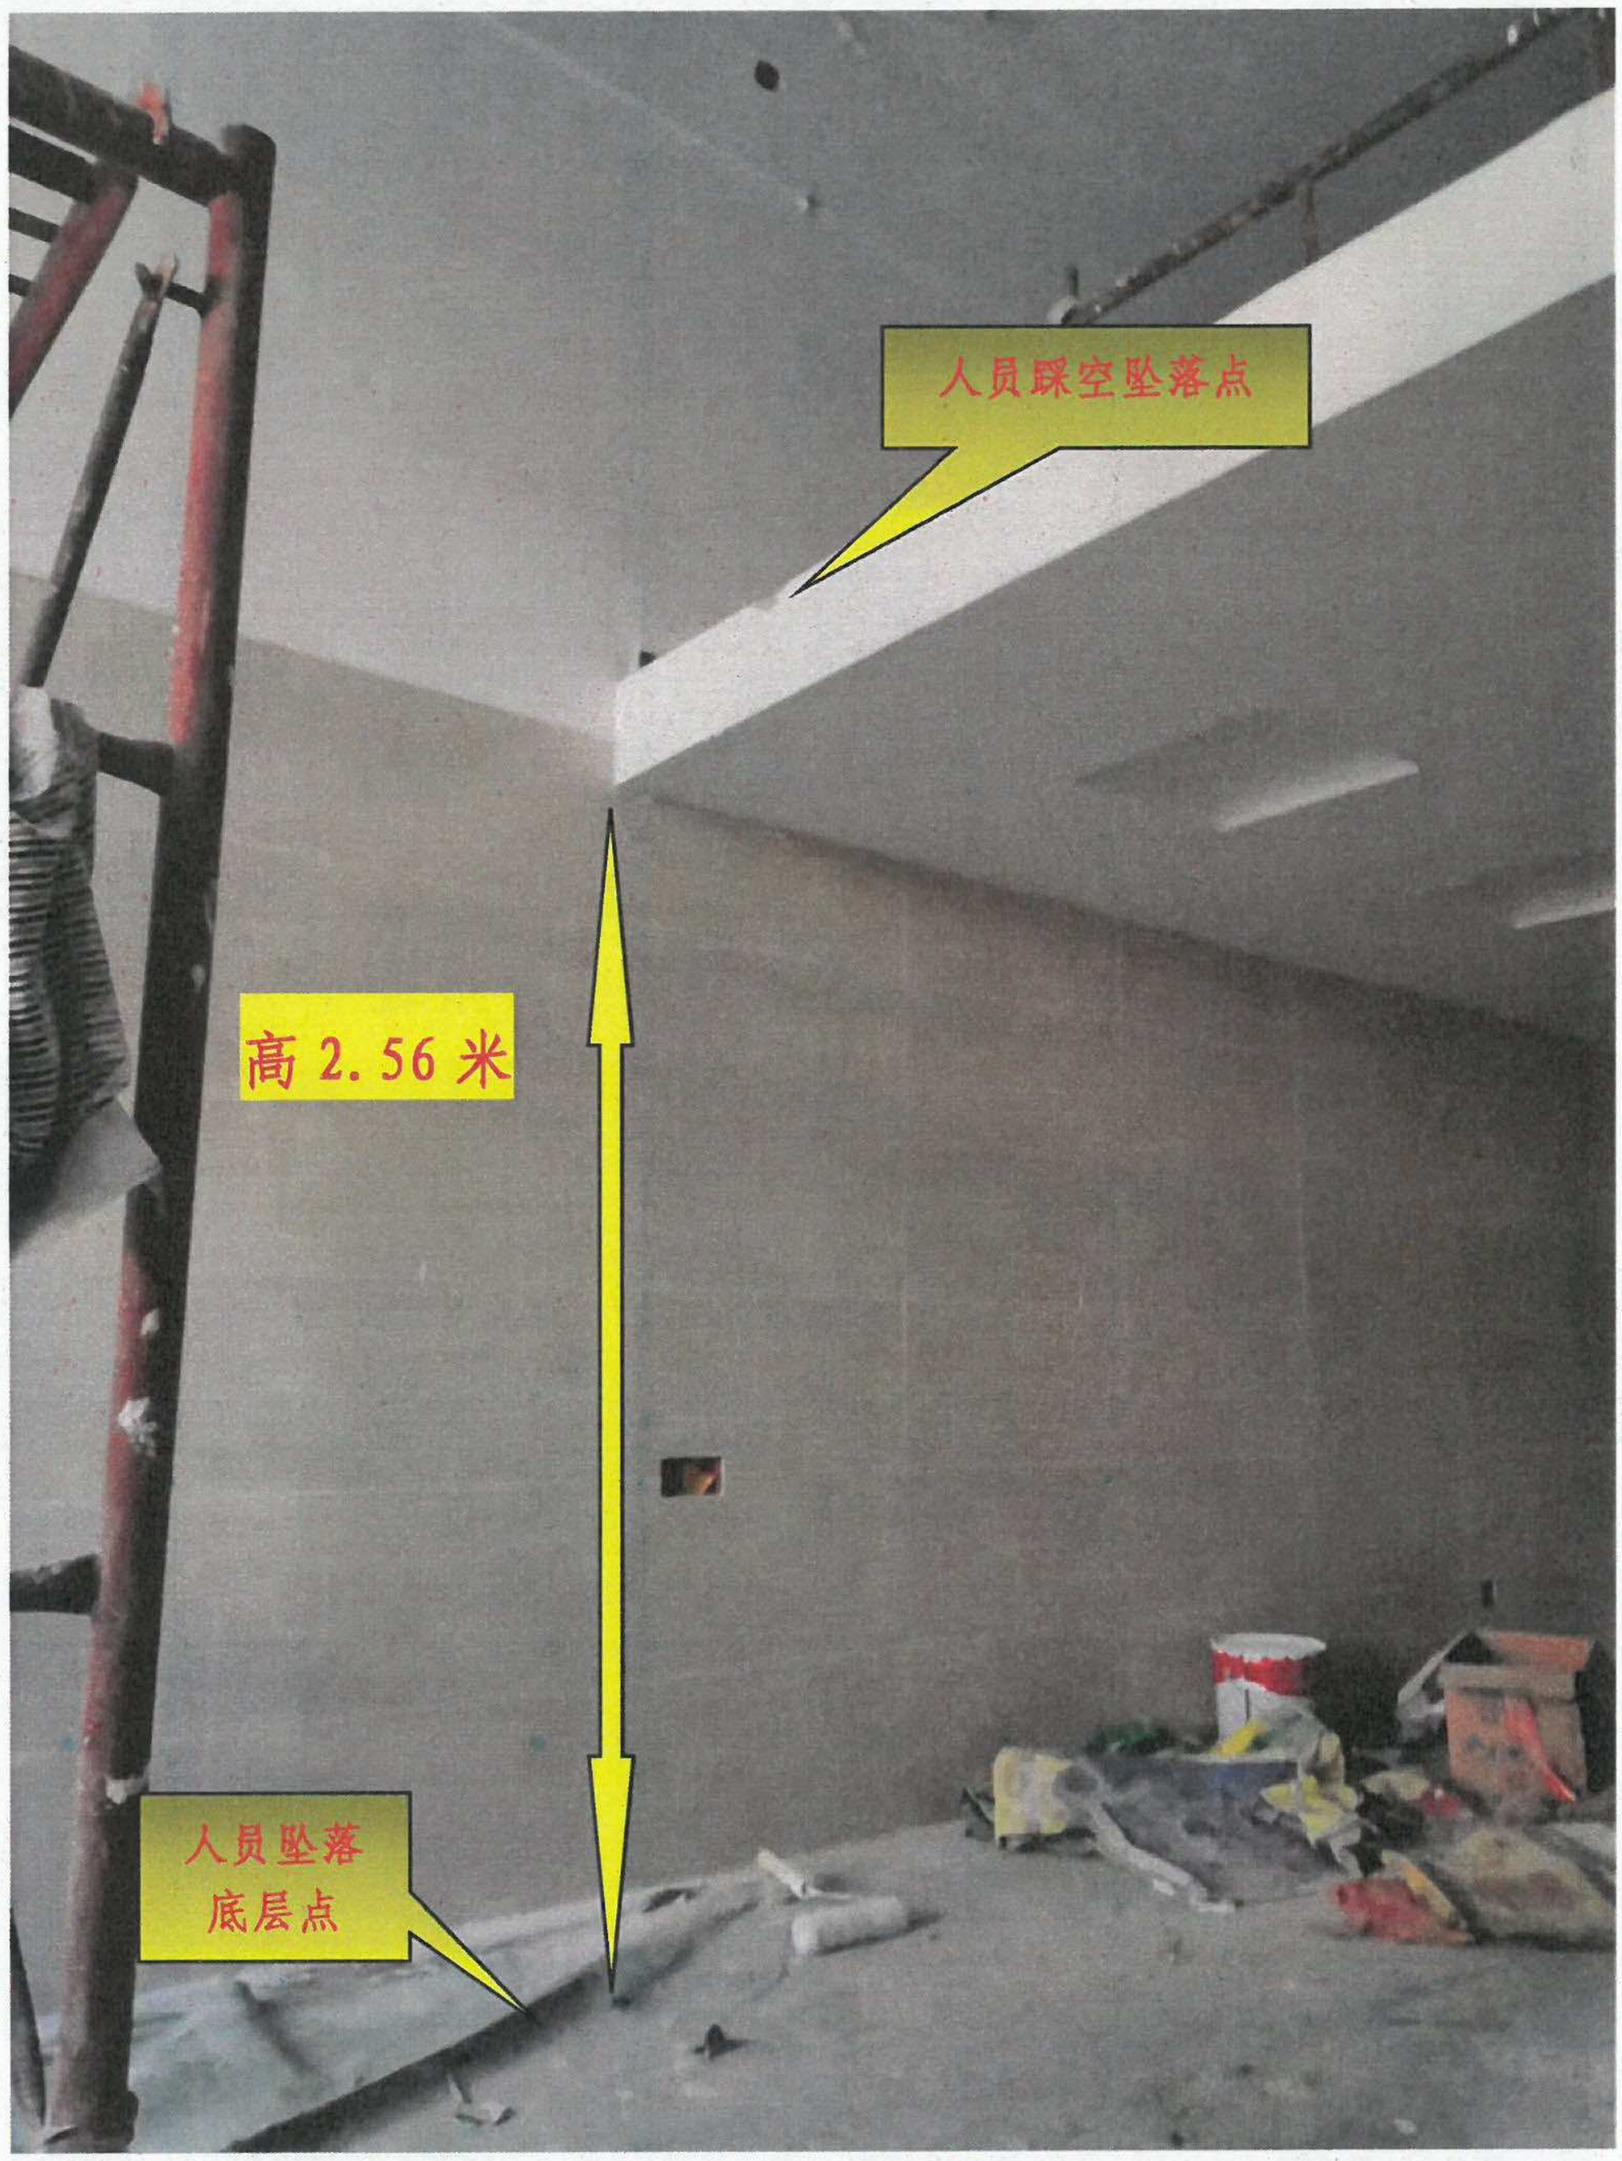
（六）现场人员作业位置及坠落点未发现作业人员使用安全帽和安全带。见下图：

图 11　作业人员踩空处、坠落点相对位置图（未见安全帽、安全带）

5.缺乏必要的安全防护用品。经纬公司未为从事高处作业的人员配备安全帽、安全带等劳动防护用品。
