广州市白云区金沙街“7·8”物体打击一般事故调查报告

2021年7月8日8时7分许，位于广州市白云区金沙街辖内沙贝地铁站A出口旁的金沙洲AB3707009地块项目工地内发生一起物体打击事故，造成1人死亡。

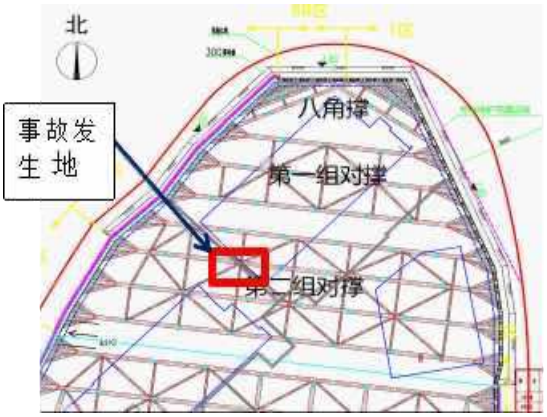
1.事发地点位于自编号4#办公楼负一层（图一），至事发时该办公楼施工进度部分完成至结构首层，事发时处于负一层支撑梁拆除施工阶段（现场照片见图二）。

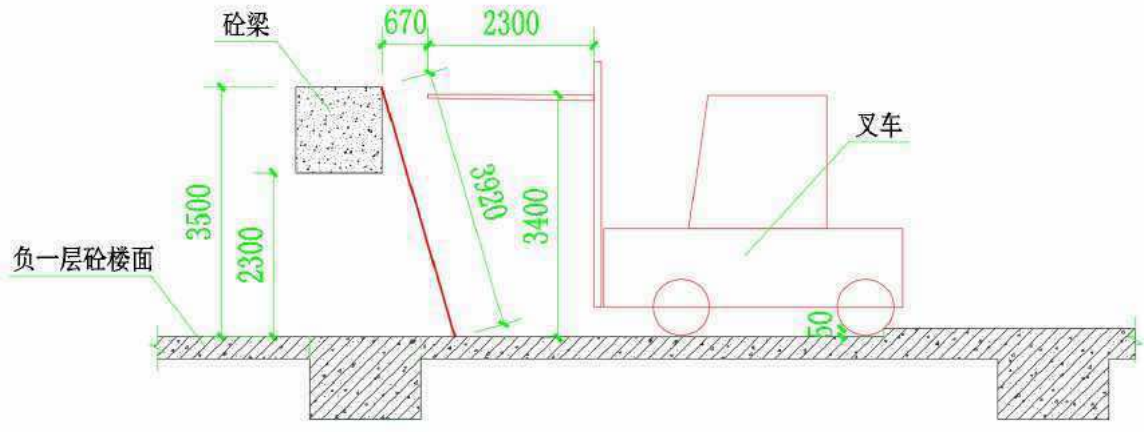
2.涉事叉车停在事发地点，地面较为平整，叉车整体稳定，外观完好，未见破损。叉车处于抬高的状态,货叉离地高度为前 3.47m 后 3.4m，两货叉最外侧的距离为 1.4m；叉车所在位置为楼梯前室边上，该处标高比旁边地面约高出 5cm，形成了一道坎，叉车两后轮大幅度打偏，叉车左后轮碰撞到这道坎，右后轮碰撞到旁边的柱筋。左前轮胎与一个外形尺寸为 1m(宽度)*1.97m(高度)倒地变形的马镫底部接触。具体见图三、图四、图五。

3.叉车的货叉下方斜放着一件长方形钢板，尺寸为 16mm(厚度)*2080mm(宽度)*3920mm(长度)，钢板的一角触地，一角悬空，另一边靠在混凝土支撑梁上，钢板的触地点附近有三处撞击的痕迹，其中一处较深，形成撞击坑（见图六、图七）。经计算，钢板的自重约为 1000Kg，事发时叉车的举升高度为 3.4m，载荷和举升高度均在叉车的许用范围。
