长安镇“1·31”一般物体打击事故调查报告

长安镇“1·31”事故调查组

2021年4月

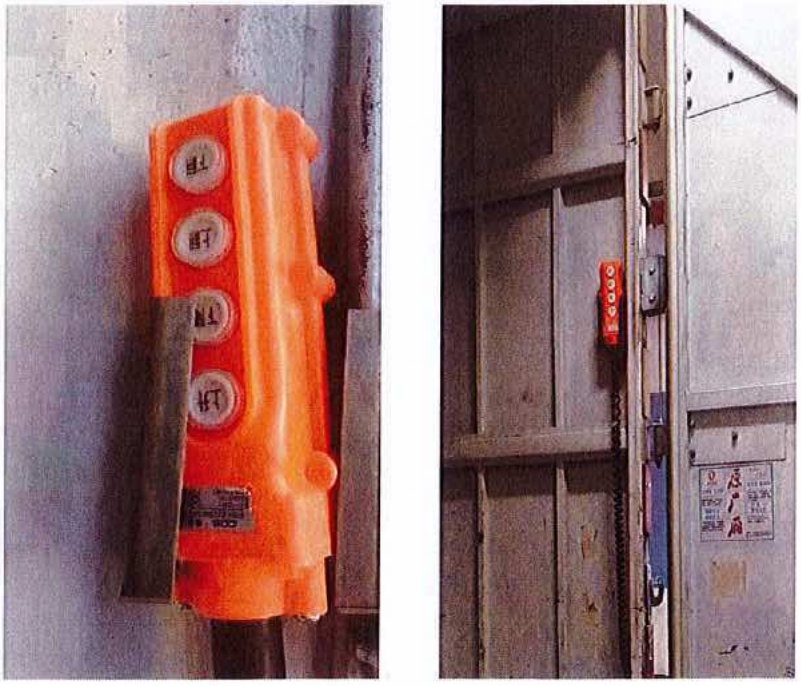
图 3：汽车尾板控制器

汽车尾板控制器：为橙色方形塑胶盒子，标有“上升”、“下降”、“上翻”、“下翻”四个控制按键。平时挂于汽车车箱尾部侧面。（见图 3）

2021年1月31日10时55分，货物送达东莞鸿星智能科技有限公司。曾锦嘉和丰首进到货车车箱内用手动叉车将货物拖至汽车升降尾板上。当货物还有大约10CM未完全拖至升降尾板上时，曾锦嘉认为升降尾板没有完全水平，有点向下斜，需要往上调整。此时，曾锦嘉和丰首站在货车升降尾板上，丰首在货物的前方，曾锦嘉在货物的侧面。调整好升降尾板，曾锦嘉准备将控制器挂回原处，因货物体积较大，包装木箱与车箱侧面板之间缝隙约10CM，曾锦嘉无意碰到升降尾板控制器“下翻”键，导致尾板下翻，货物下滑翻滚落地，将处于货物后方的丰首压在下面。

经调查，事故的直接原因为曾锦嘉在将汽车尾板控制器挂回原处时不小心碰到“下翻”键导致尾板下翻，货物下滑倾倒压到处于汽车尾板上、货物正前方的丰首。

（三）开展生产安全事故隐患排查。要将生产安全事故隐患排查治理制度落实到实处，定期开展生产安全事故隐患排查，采取技术、管理措施及时发现并消除事故隐患，地上铁公司要落实车辆定期保养，要对升降尾板定期进行安全性能检测，确保始终处于正常工作状态。
