石碣镇“7·5”一般其他伤害事故调查报告

2020年7月5日早上10点30分左右，位于石碣镇横滘村新涌一巷10号住宅室内发生一起事故造成一人死亡。

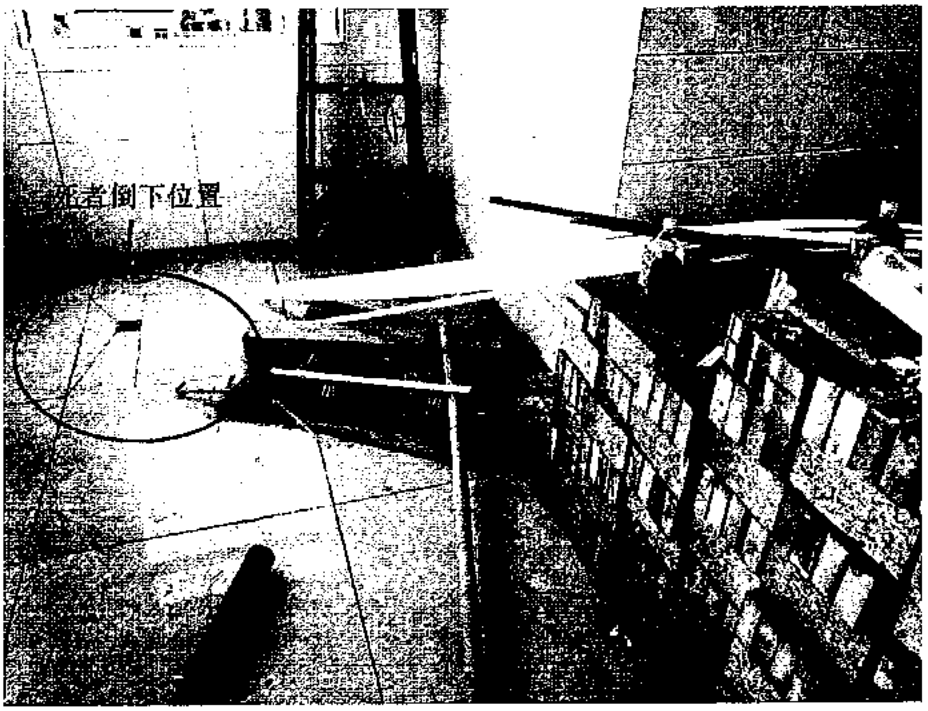
（事发现场环境）

（1）涉案地址为石碣镇横滘村新涌一巷10号住宅5楼西面位置，该楼层内层装修基本装修完毕；事故发生时相关人员正在该楼层进行不锈钢防盗网进行安装。
