肇庆市高要区“5·18”一般高处坠落事故调查报告

2022年5月18日10时许，肇庆市高要区白土镇肇庆市金成陶瓷有限公司发生一起高处坠落事故，事故造成1人死亡。

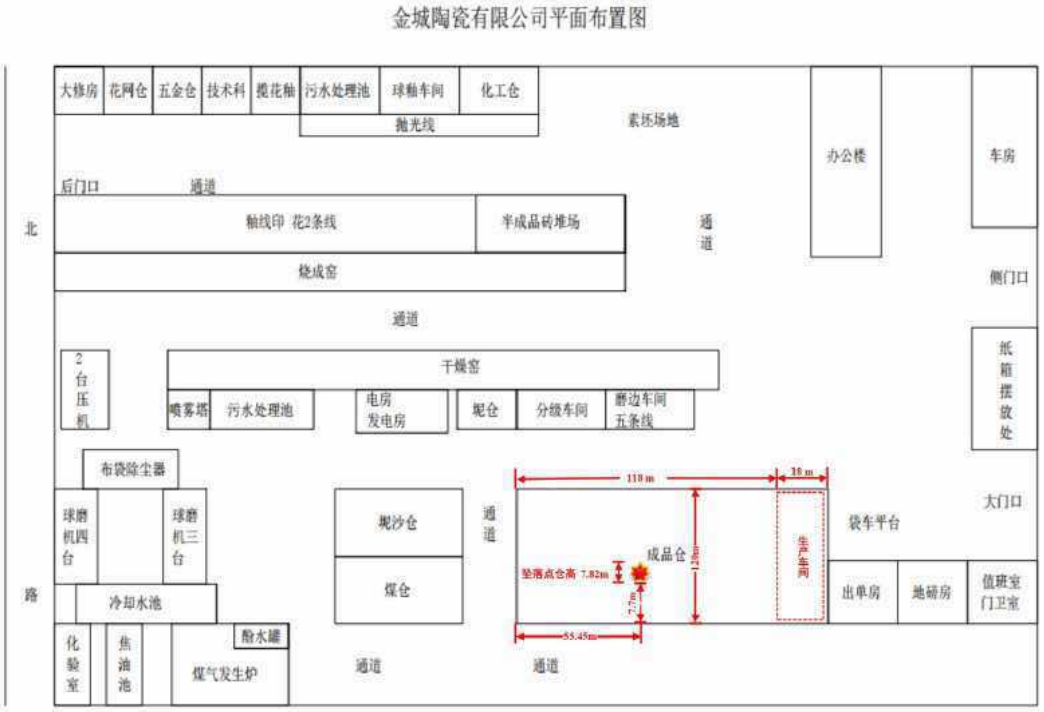
图 1 肇庆市金成陶瓷有限公司成品仓及事故点标注图

事故发生地点位于肇庆市金成陶瓷有限公司成品仓（见图1），2009年搭建，位于公司西侧，长为118米、宽为120米、面积14160平方米，共五跨、每跨屋脊高度为8.2米、檐口高度为5.6米。为水泥地面钢架支撑彩钢波浪瓦顶结构，每跨分6个区仓储，

其中 C 区仓有 67 个仓位，每个仓位宽约 6 米。发生事故坠落地点为 1 仓 C-2、1 仓 C-3 与 1 仓 C-19、1 仓 C-20 储仓之间的水泥地面上。经现场企业安全管理人员指认、事故调查组实地勘测，事故坠落点高度为 7.82 米，在事故坠落点上方的棚顶有一块 1×0.7 米塑料材质采光瓦，采光瓦已开裂破坏，留有一个长宽为 0.8×0.6 米洞口。采光瓦为白色透明塑料材质，厚度为 1.2 毫米。
