东莞市大朗镇2022年“4·9”一般机械伤害事故调查报告

东莞市大朗镇“4·9”一般机械伤害事故调查组

2022年5月

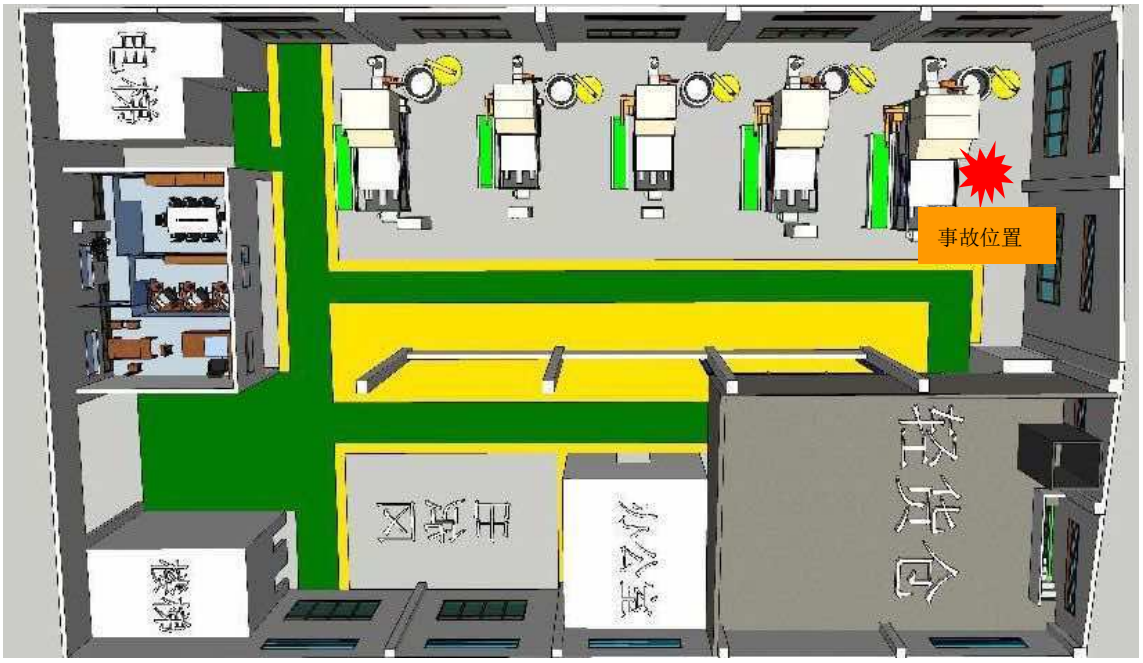
图 3.事故车间平面图

事故车间（图 3）长 35m、宽 27m、高 11m，车间主要生产设备为压铸机和小型冲压机，分别各 5 台，每台压铸机搭配一台小型冲压机使用，其中 1 至 4 号压铸机 1 人操作，5 号压铸机 2 人操作，采取轮岗方式，无固定岗位操作员，每班员工根据工作安排轮流操作 1 至 5 号压铸机。车间工作时间为 24 小时轮班制，分为白班和晚班，白班工作时间：8:00-20:00，晚班工作时间：20:00-次日 8:00，事发当天白班员工 24 人，晚班员工 7 人，其中晚班工作架构为 1 名领班，6 名操作工。

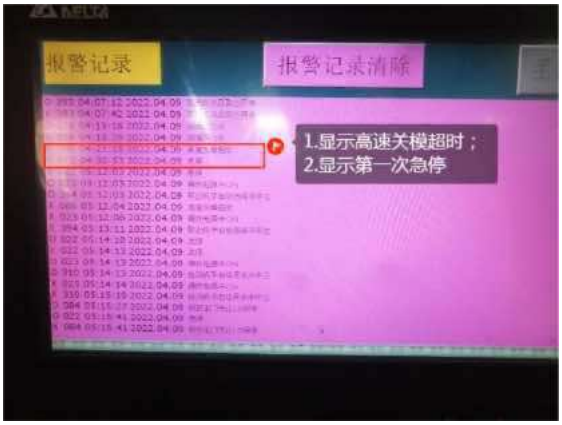
图 7.机械报警情况

3.事故设备报警记录显示“04:25:15 20220409 高速关模超时、04:30:53 20220409 急停”，推断事故发生时间为 5 时 15 分，现场人员 5 时 20 分按下涉事压铸机急停按钮。
