佛山市广成铝业有限公司“6·18”高处坠落事故调查报告

三水区“6·18”高处坠落事故调查组

2022年8月29日

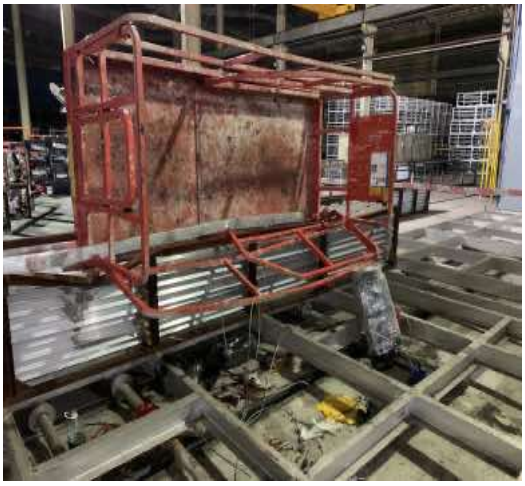
事故发生位置在广成铝业公司挤压车间铝型材整形机（编号GC03205 JA-ZS-09）与11号时效炉之间区域。现场无监控。涉事故的电动单梁起重机，型号为LDA5-18.95A3D+Y，出厂编号为A2106AD080，已办理使用登记，跨南北架设，跨度约19米，高度约9米，起重机吊钩停留在横梁南侧，悬挂有4根吊带。发生翻倒的高空作业平台，由湖南星邦重工有限公司于2019年9月制造，型号为GTJZ1414，出厂编号为0104600238，最大承重为320千克，最大平台高度为13.8米。由西向东侧翻在地，造成附近整形机滚筒架侧翻，铝型材整型机发生位移，高空作业平台翻倒撞击地面放置的铝材，护栏发生变形，平台护栏附近地面留有血迹、两双鞋子、一台未安装的电风扇风机，两根安全带，未见安全帽。由平台底座测量到液压臂展的底座高度为13.22米。平台倾倒后离车间地面约95厘米，作业平台长1.56米，宽1.28米，护栏高度

1.15米，间隙为43厘米和33厘米。起重机横梁上方车间顶棚处已安装好风扇底座夹板、两根防护保险钢丝绳，风扇底座夹板距离地面高度约为14.2米。事发位置附近未见围挡和挂牌作业标识等。

以下四张图片反映事故现场情况:
