紫金义容广东天高矿业股份有限公司“9•5”一般冒顶事故调查报告

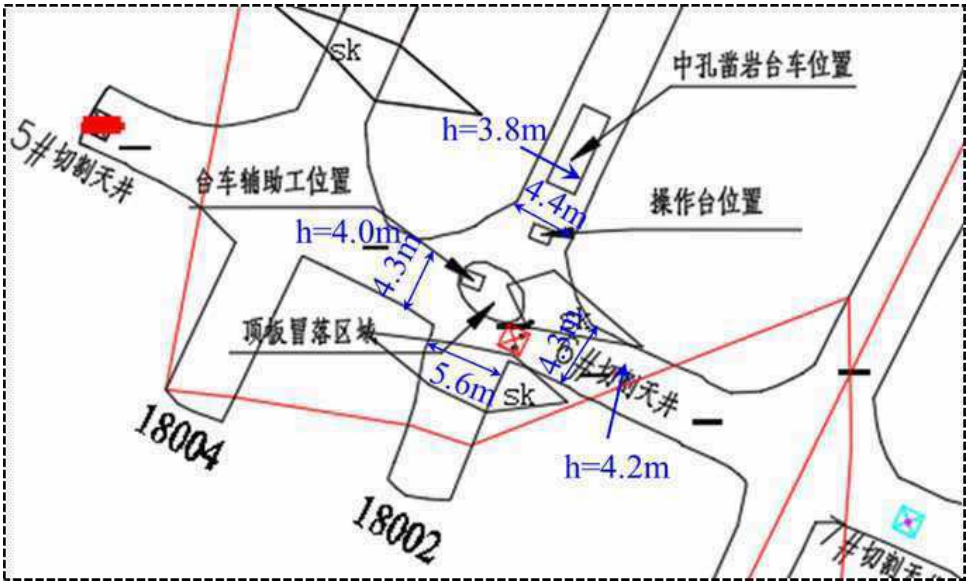
9月5日1时许，单加亮坐在2号进路切割巷道与进路交汇处，距离凿岩台车后方约3.5m处的凳子上装黄油枪，装完后坐在椅子上休息；1时40分许，2号进路切割巷道与进路交汇处顶板矿体突然冒落，砸中掩埋正在休息的辅助作业人员单加亮。

事故地点为-180m 2号进路切割巷道与进路交汇处。2号进路东边为1号进路、西边为4号进路，切割巷道处于矿体上盘，作业顺序总体从南向北推进，事故发生前已完成-180m 2号进路切割巷道与2号进路1-4排的中孔凿岩施工，事故发生时凿岩班组正在第5正排位置作业， 2号进路切割巷道与进路交汇处（凿岩台车后方3.5m处）顶板突然垮塌冒落，冒落的岩体体积约为5m×3m×1.4m，重量约60吨，砸中掩埋正在休息的辅助作业人员单加亮。

1.矿体构造形态复杂，内部呈块状、角砾状、带状发育，事发区域为磁铁矿与围岩之间的矽卡岩接触带，内蕴多重交汇层理，整体性差；2.事发区域呈“十”字形状，容易形成高应力集中区。经过切割巷道、切割天井、探矿巷道等3次高强度爆破应力波切割，矿（岩）抗压抗剪强度降低，弹性模量减少，整体力学性质弱化；3.凿岩台车穿孔作业，机械剪切应力裂解事发区域矿（岩）原生结构；高压水冲刷带走矿（岩）层理间粘结物，内摩擦角衰减，形成易滑弱面；4.凿岩穿孔作业点距离3.5m，在机械应力扰动下，矿（岩）体瞬间崩解、坠落，在重力引导下，掩埋、击打下方休息人员。

（二）严格落实企业安全生产主体责任。天高公司要进一步落实企业安全生产主体责任，全面修订完善矿山安全生产规章制度、安全操作规程和全员安全生产责任制，全面加强作业现场安全管理。要强化“敲帮问顶”制度落实，建立和落实符合实际情况的顶板分级管理制度和顶板松石、浮石处理安全操作规程，严格按照《广东省非煤地下矿山敲帮问顶七项规定》要求，重点加强对采场、掘进工作面、硐室、维修作业点等人员经常出入场所和巷道交汇处、连接区等高应力集中区等区域的顶板管理。
