东莞麻涌富鼎金属表面处理有限公司
“4·8”一般其他伤害事故调查报告

东莞市政府事故调查组

2023年7月

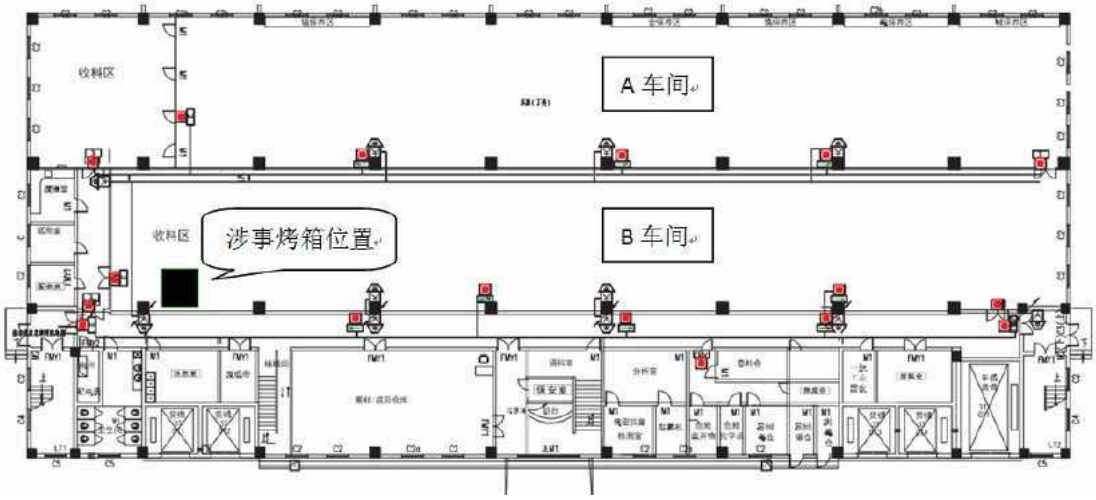
图1 事故工业烤箱所处位置

1.事故车间及现场情况。富鼎公司厂房建筑面积为2390.25㎡，使用面积为2375.22㎡，厂房高度为7.5m，电镀车间分为A车间（连续镀车间）和B车间（备用车间），车间面积共1500㎡。公司内设生产区、配电房、剧毒仓库、危险化学品仓库、化学品仓、素材/成品仓库、仓管办公室、检测室等。事故发生在B车间内的工业烤箱（图1）。

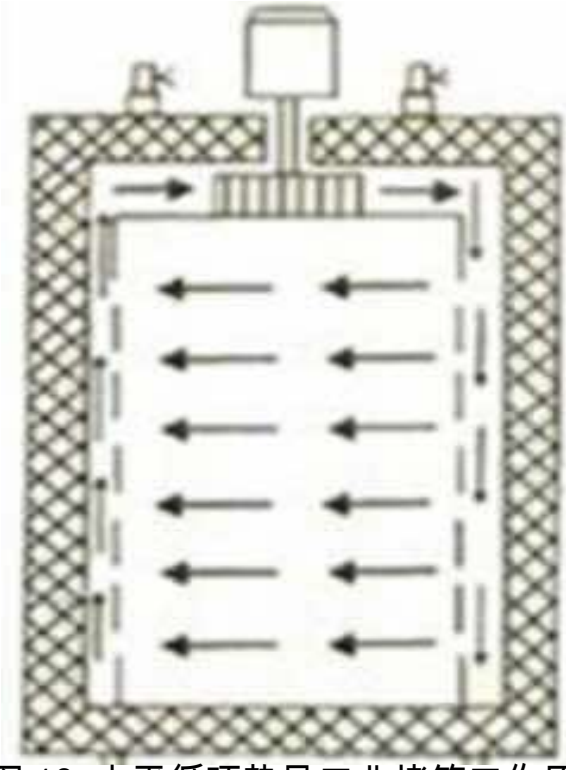
图 10 水平循环热风工业烤箱工作原理

（2）工业烤箱工作原理：通过数显仪表与温感器的连接来控制温度，采用热风循环送风方式，风源由送风马达运转带动风轮经电热器，将热风送至风道后进入烘箱工作室且将使用后的空气吸入风道成为风源再度循环加热运用（图 10）。
