白云嘉禾广州麒盟皮具有限公司“3·27”一般起重伤害事故调查报告

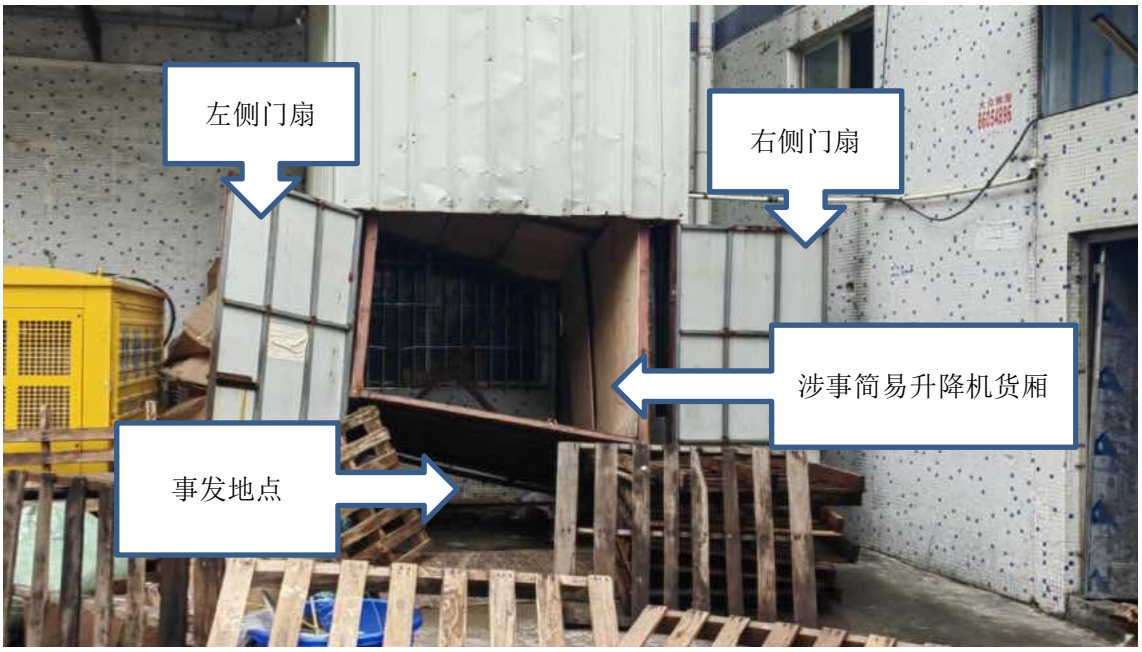
图1 事发现场

1.事发现场位于长涎街249号厂房简易升降机井道底部地面、货厢下方。该货厢为金属框架，非封闭式结构，呈倾斜状，已变形并脱离导轨。（图1、图2）

事发前，简易升降机货厢与导轨架之间的行程存在故障，货厢下降过程中在接近二楼平层位置发生卡阻，由于该简易升降机未按照《简易升降机安全规程》（GB 28755-2012）9.4.1[1]的规定安装防运行阻碍保护装置等安全设备，无法及时切断电源，卡阻后电动葫芦继续运行，悬吊钢丝绳逐渐松弛，导致货厢上方拉力丧失，仅靠卡阻处的支撑力支撑厢体悬停于半空，其平衡处于临近破坏的不安全状态。

陈林安全意识淡薄，对涉事简易升降机存在的安全风险辨识不足，为打开首层右侧门扇而采取危险的操作方式，进入井道底部并用力连续踹踢门扇，产生的震动导致悬停于半空的货厢发生位移，平衡被破坏，造成货厢突然下坠，砸中并压住自身。

（四）陈伟明要深刻吸取事故教训，针对本起事故中暴露出的问题深刻整改，对负有使用安全责任的场所、设施，依法安装安全设备并进行经常性维护保养检测，确保正常运转，并严格履行安全生产统一协调管理责任。（由嘉禾街道办事处督促落实）。
