恩平沙湖景业陶瓷有限公司“4·5”一般高处坠落事故调查报告

2023年4月5日14时，恩平市景业陶瓷有限公司发生一起高处坠落事故，造成1人死亡，直接经济损失152万元。

事故调查组认定，恩平市景业陶瓷有限公司“4·5”高处坠落事故是一起一般等级生产安全责任事故。

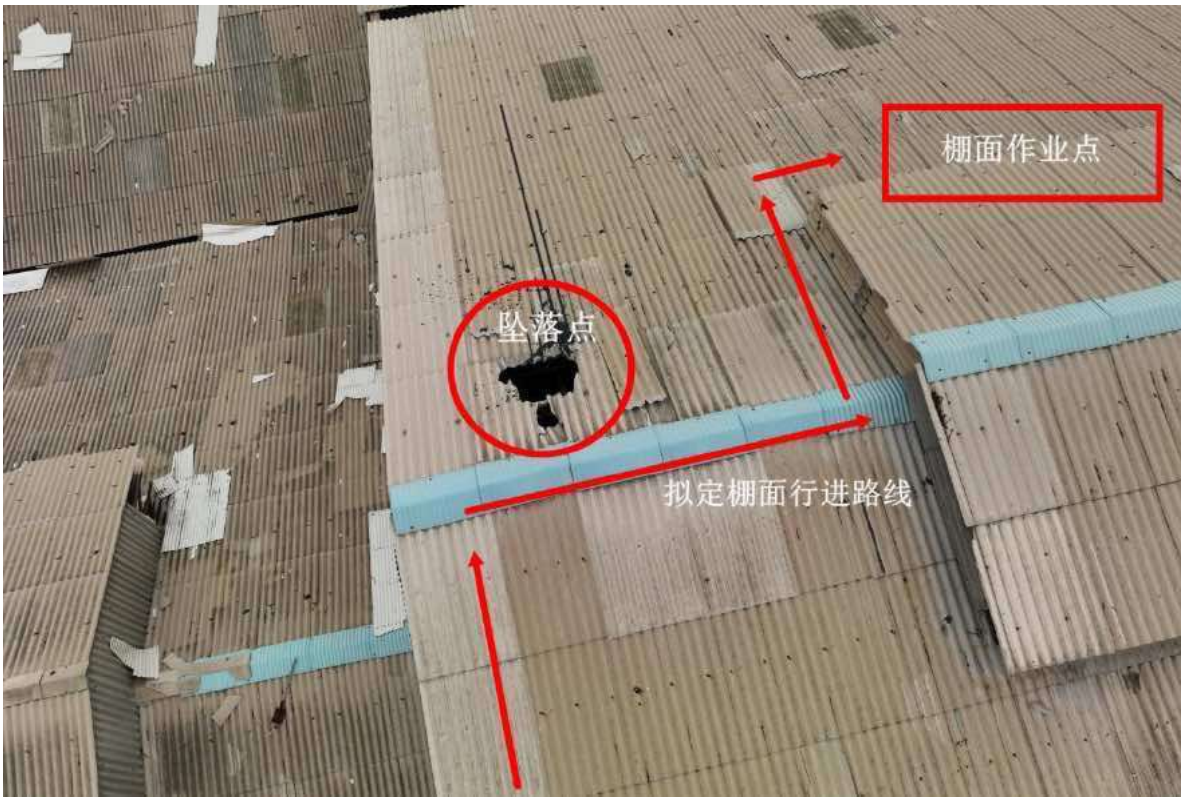
2023 年 4 月 5 日下午 14 时，工人顿志康戴上安全帽，带上安全带，手提油漆桶，顺着原先搭建好的竹梯和厂房钢结构爬到厂房排气窗，然后从排气窗的空隙爬出到厂房顶棚面，再走到通往上一级棚面的爬梯，利用爬梯到达上一级棚面，最后在棚面行进前往作业点。在棚面上，顿志康是踩在厂房钢结构的桁条位置进行移动，行进过程中都没有系好安全带。下午 14 时 07 分，顿志康不慎踩在没有桁条支撑的石棉瓦上，从屋顶棚面坠落。

图二 作业人员行进路线 1

图三 作业人员行进路线 2

图四　作业人员行进路线 3
