【区应急管理局】广东从化经济开发区广东煜丰实业（集团）有限公司“2•24”机械伤害一般死亡事故调查报告

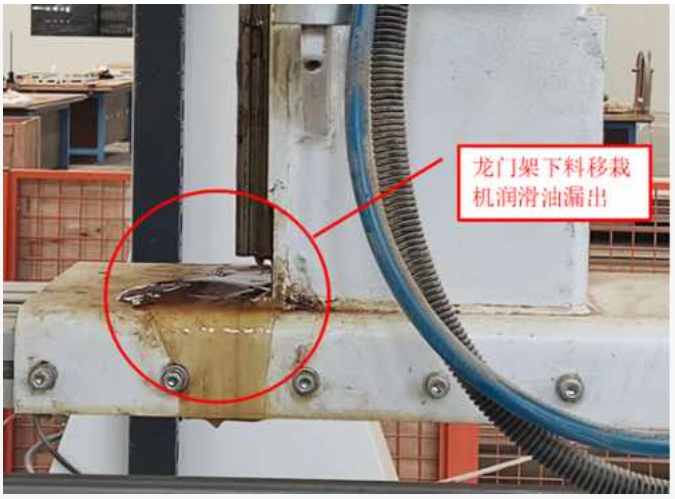
图二

事发位于广州市从化区鳌头镇龙聚村龙潭大道19号1栋102房的煜丰公司，事发点为A4-2车间（图一）E019套门上下板复合线的E019-3龙门架下料移栽机上下料运输工作区域内（见图二）。现场可见，下料移栽机的吸盘设备有大量润滑油漏出（见图三），漏出的润滑油滴落在龙门架的机身和下方的木板上，下料移栽机的吸盘机构被拆卸，木板表面有大量的用来擦拭过润滑油的纸球（见图二）。【证据材料：《勘验笔录》，事故现场图片，《煜丰公司“2·24”机械伤害事故技术分析报告》】

2．经查，事发设备四周设有固定的安全围栏，但不完整。吸盘移动行程范围内（工作危险区域）没有配置安全防护装置，设备运行时作业人员能够进入该危险区域；设备机体上没有安全警示标志及安全色。【证据材料：事故现场图片、《广东煜丰实业（集团）有限公司“2·24”机械伤害事故技术分析报告》】
