潮州市枫溪区詹厝村“11·13”较大火灾事故调查报告

事故调查组认定，**潮州市枫溪区詹厝村“11·13”较大火灾事故是一起生产经营性火灾责任事故。**

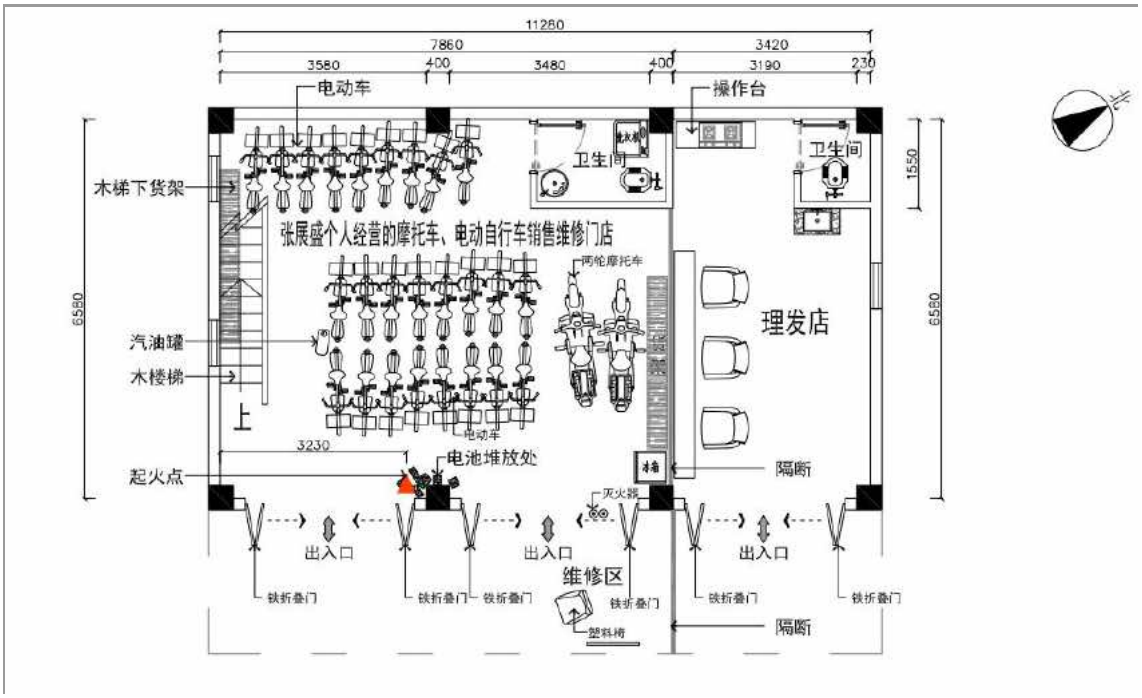
起火建筑位于潮州市枫溪区詹厝村大路下三巷1号之2，产权人是詹映明，土地性质为宅基地，建于2006年，建成后作为铺面或仓库出租使用。该建筑为地上1层，瓦木结构，内部设置一木质阁楼，建筑面积72平方米，阁楼面积34平方米，建筑坐西北朝东南，西北面民房、西南面民房、东北面民房、东南面为小路。建筑内部使用木板分隔为西南侧和东北侧“两个”单元：

未设置消防设施，配置有4具干粉灭火器，场所东南面为双开式铁门，场所内从东南向西北方向依次摆放三排电动自行车，分别为8部、8部、10部，电动自行车紧密相连，东北侧为木质墙面，从东至北方向分别摆放冰箱及货架，最里处为一厕所，货架前方从东北向西南方向并排停放2辆摩托车,西南方向摆放有一货架，西南侧有一木梯，可通向阁楼，建筑大门外围上方设置铁皮遮阳棚，正面设置广告牌。

起火建筑外部概貌

火灾现场平面图
