茂名市茂南区安全生产委员会办公室

茂名市茂南区茂名胜利石化水泥有限公司“10·3”一般车辆伤害事故调查报告

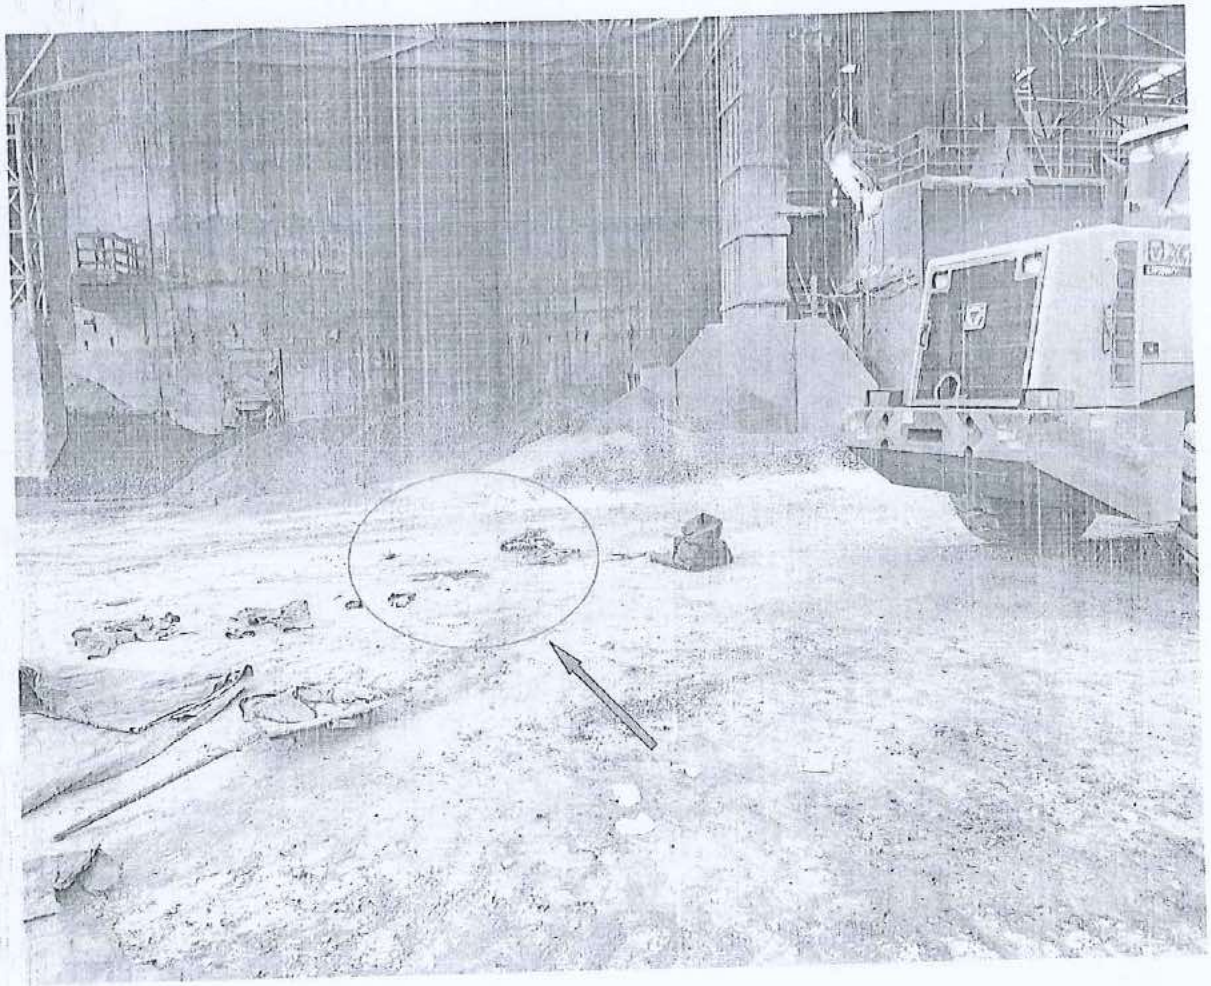
（图 1　涉事装载机碾压谭某创的位置）

2022 年 10 月 2 日 23 时，胜利水泥公司制成车间一班班组人员正常生产作业。23 时 30 分许，谭某创到达胜利水泥公司库底放料工作岗位。10 月 3 日凌晨 0 时，诚祺机械公司装载机司机龚某芳到达胜利水泥公司 1 号混合材棚驾驶装载机进行上料作业。3 时至 4 时许，谭某创到 3 号水泥磨后面仓库参与清理超细粉库底卫生。4 时 40 分许，谭某创将清理的超细粉物料装到斗车中，然后拉着斗车前往 1 号混合材棚倾倒超细粉物料。4 时 45 分许，谭某创到达 1 号混合材棚，从靠近北面的西门进入 1 号混合材棚，拉着斗车往上料口方向走去。此时龚某芳驾驶装载机正在 1 号混合材棚上料口附近进行上料作业，谭某创拉着斗车从装载机后方经过前往上料口，装载机在倒车的过程中将处于装载机后方视野盲点的谭某创撞倒并碾压谭某创的头部，谭某创受伤经抢救无效后死亡。

事故现场位于胜利水泥公司 1 号混合材棚南边靠近上料口

附近位置：

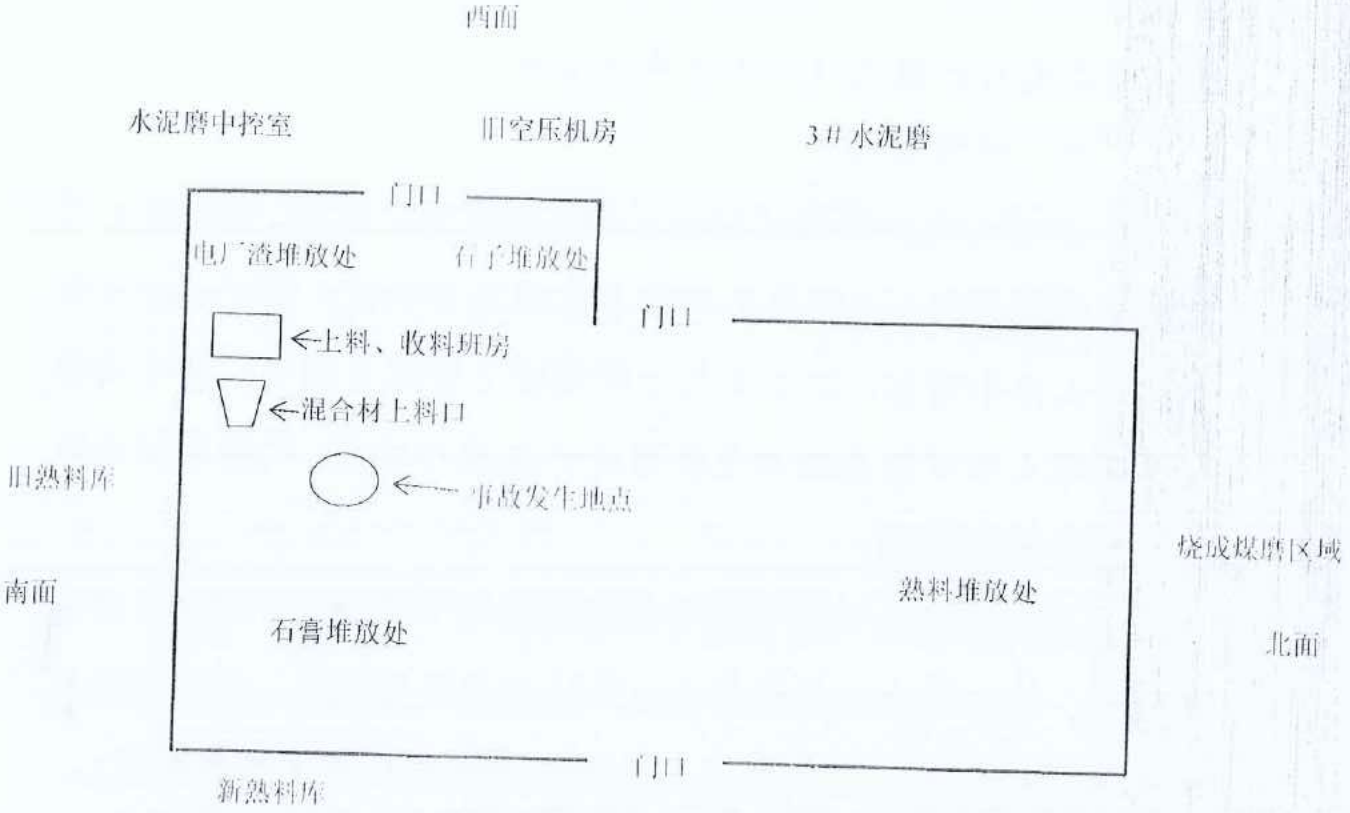
（图2　胜利水泥公司1号混合材棚平面图）

事故现场位于胜利水泥公司厂区中心偏东位置的 1 号混合材棚，其东靠新熟料库和化验室，南靠旧熟料库，西面为制成车间旧空压机房区域，北邻烧成车间煤磨区域。该材棚总面积约为 5500 平方米，主要用于堆放石膏、砖渣等水泥混合材料，平时水泥混合材料上料工作也在该棚为操作。
