东城街道2022年“8·7”一般物体打击事故调查报告

（公示版）

东城街道2022年“8·7”一般物体打击事故调查组

2022年9月

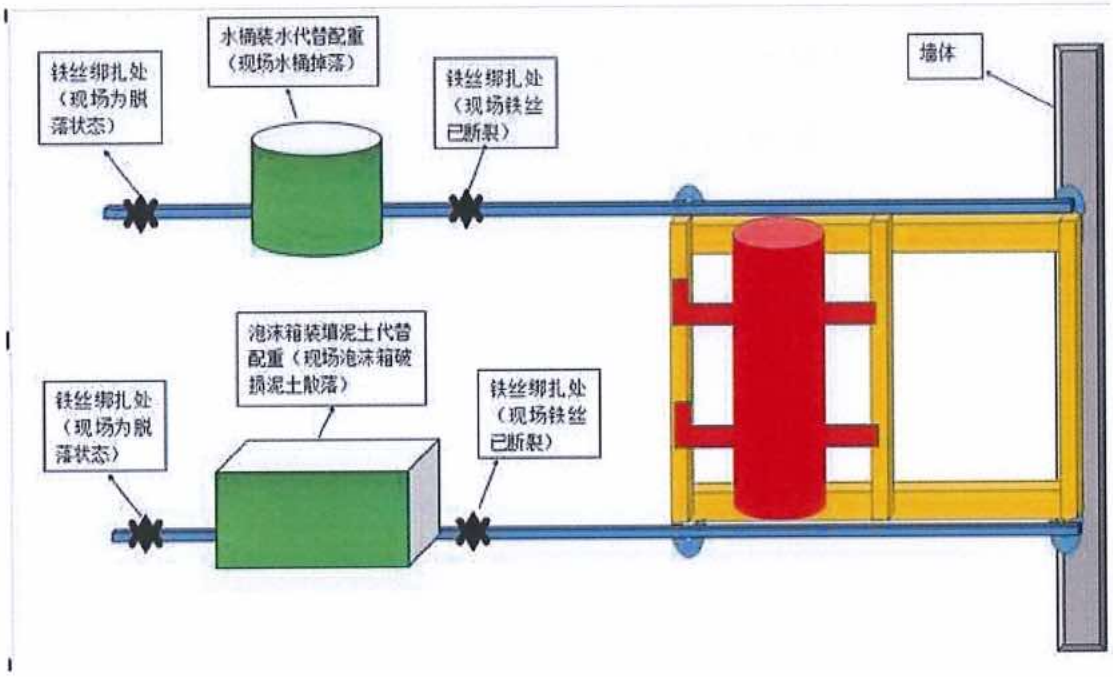
多功能电动提升机底座连接点

事故设备多功能电动提升机安装在涉事房屋三楼楼顶楼梯间门口正前方的门式脚手架平台上，门式脚手架高度约0.9m，安装位置离地面高度约12.5m，多功能电动提升机从底座至回转部位垂直距离约1.6m，回转至吊钩水平距离约1.0m，多功能电动提升机底架前梁支承在三楼楼顶女儿墙上，前端两侧分别用两块砖垫高，多功能电动提升机后端支承在门式脚手架上，用铁丝捆绑固定。多功能电动提升机底座两侧各1条方管上共有4处，同时用一个装满水的水桶、一个装有泥土的泡沫箱和一个装有沙子的沙袋压在提升机底座上。

多功能电动提升机是一种简易的物料提升机械，非特种设备，底座采用槽钢焊接制作，底座共焊有六处连接点，分别位于底座三面，每面二处，利用两根（宽）50mm ×（高）50mm ×（长）1620mm、壁厚为 2mm 的方管穿入左右两侧连接点使用，方管上一侧用水桶作压重，另一侧用泡沫箱（箱内装土）作压重，门式脚手架平台通过铁丝与楼顶消防系统的消防水管缠绕固定。方管与门式脚手架平台通过铁丝有四处固定，现场发现两处断开，两处脱出。现场可见一根方管变形，一处连接点断开，一处连接点变形，水桶变形，泡沫箱破损散落。

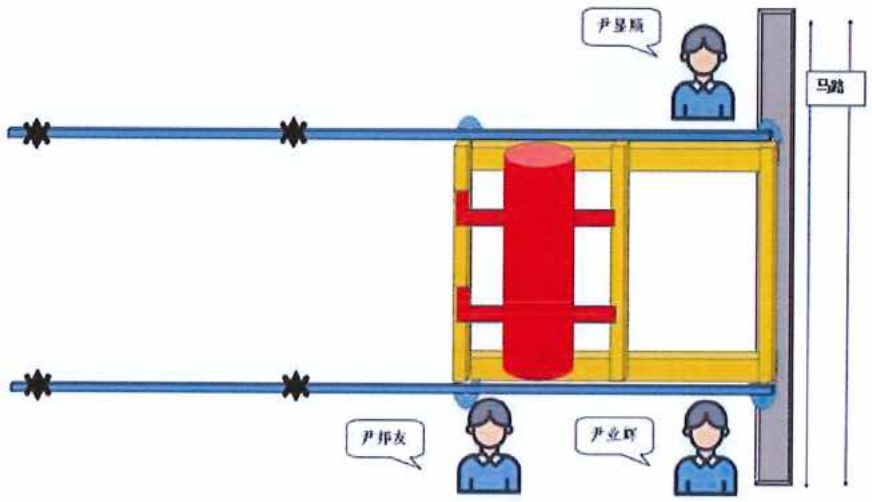
多功能电动提升机压重情况图

多功能电动提升机底架正常固定方式：一般说明书要求架体放置于坚实地面，用标准配重固定；或采用锚固的方法。此事故中，多功能电动提升机底架固定不可靠，架设在女儿墙与门式脚手架平台上，用铁丝捆绑，压重用水桶和泡沫箱（泡沫箱内装土）代替，且未固定，在提升物料时由于物料

的重力原因导致多功能电动提升机倾斜，是造成本起事故的直接原因。

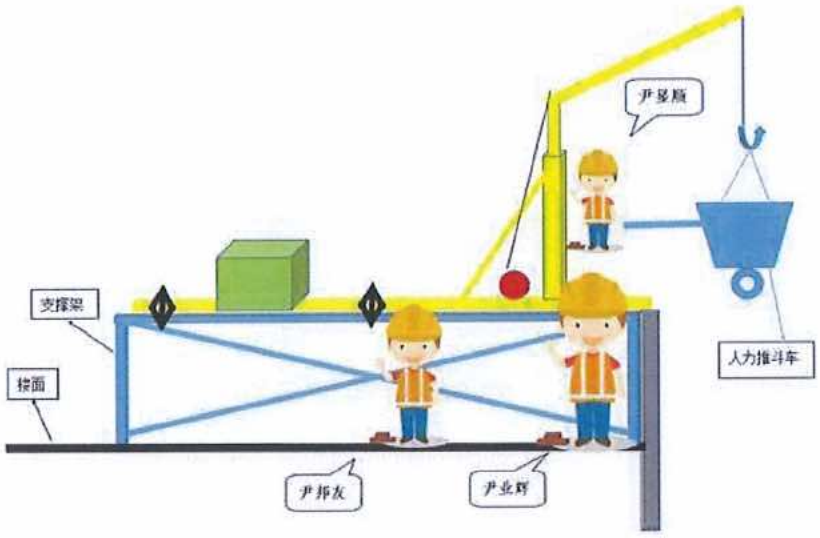
事故发生位置图一

16时30分许，尹显顺站在用于固定提升机用的脚手架搭建的平台上，在提升机左侧操作提升机。尹业辉站在用于固定提升机用的脚手架搭建的右侧负责和尹邦友一起接应装着混凝土的斗车。当装有混凝土的斗车吊运至三楼时，尹业辉接斗车的过程中，提升机突然失稳倾覆，倾覆过程中，提升机碰到了尹显顺的右肩以及打到尹业辉的左背，并将尹业辉压向楼顶女儿墙，导致尹业辉腹部和背部受伤。
