“8·16”

编制单位：增城区人民政府事故调查组

编制日期：2024年12月5日

根据《生产安全事故报告和调查处理条例》（国务院令第493号）等的有关规定，经区政府授权，由区应急管理局牵头组织区纪委监委、区公安分局、区住房和城乡建设局、区人社局、区总工会等单位和荔湖街道办事处，并邀请区检察院派员参加，成立增城荔湖中建星宏城项目“8·16”一般高处坠落事故调查组，开展事故调查。

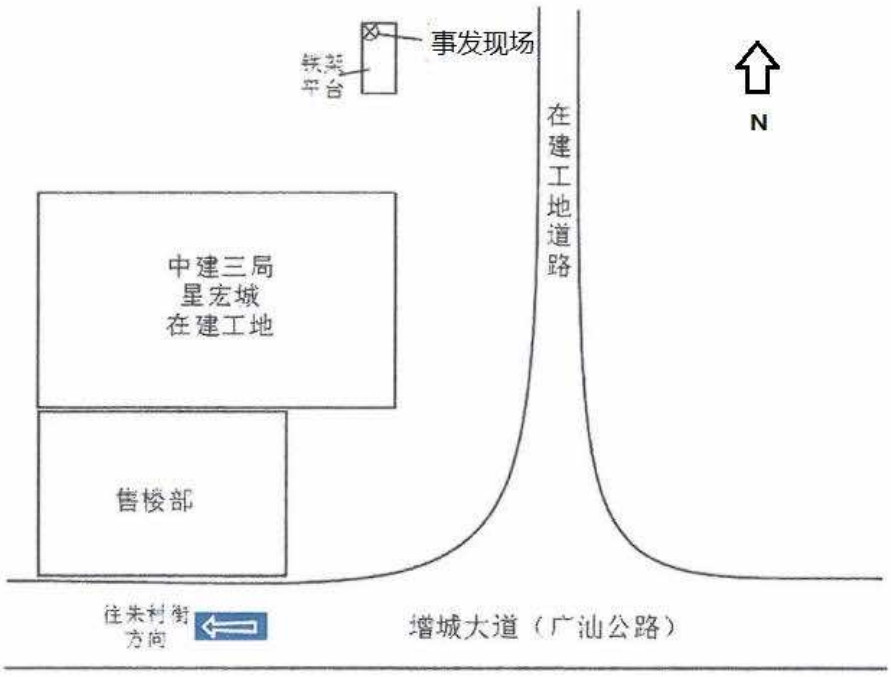
图 1 事故现场平面示意图

事故发生于广州市增城区荔城街增城大道中建星宏城项目工地，现场东侧为在建工地道路，西侧为居民住宅区，南侧为售楼部。
