东莞沙田润发布匹加工有限公司“3·1”一般火灾事故调查报告

东莞市政府事故调查组

2024年7月

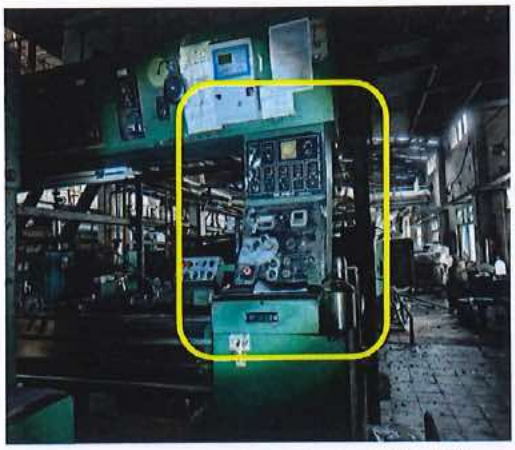
1.涉事生产车间火灾过后破坏较为严重，该生产车间门窗、屋顶和部分原辅材料等都被烧损（如图1）。

图 1　涉事生产车间发生火灾后受损状态
